Commune : ANTIBES

CHEMIN DES EUCALYPTUS - mur de clôture grillage #3

Commentaires : Cours d'eau : MAYMES

Unité de gestion : Méditerranée Est**Code :** CER_PHE06_S_0280**Date de mise à jour :** 04/07/2016**Auteur :** Cerema Méditerranée

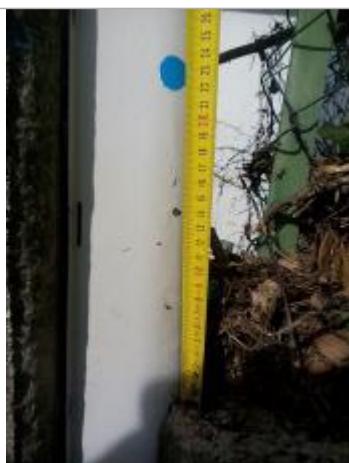
Photo PHE - Auteur : Commune d'Antibes

**3 Octobre 2015**Nature de l'inondation : **Débordement de cours d'eau**Nature du repère : **Marque peinture ou encre**

Commentaires : traces de brindilles sur le grillage - EC-MAYMES-202
