Commune : **BIOT**

CHEMIN DES VIGNASSES - grillage de clôture

Commentaires : Cours d'eau : VALLON DES COMBES

Code : CER_PHE06_S_0415

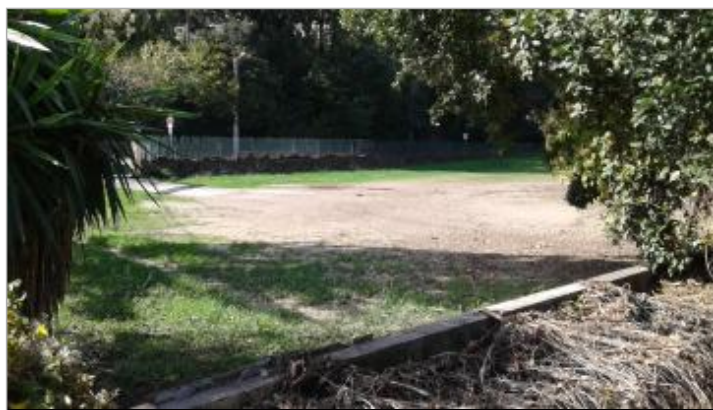
Photo PHE - Auteur : CEREMA Méditerranée

Nature du repère : **Laisse d'inondation**

Commentaires : traces de brindilles visibles sur le grillage
