Commune : ANTIBES

Rivière : La Brague

IMPASSE DE LA BRAGUE - garage privatif mesure a l'intérieur**1** Repère(s) sur le site**GÉNÉRAL****Unité de gestion :** Méditerranée Est**Code :** CER_PHE06_S_0176**Date de mise à jour :** 04/07/2016**Auteur :** Cerema Méditerranée

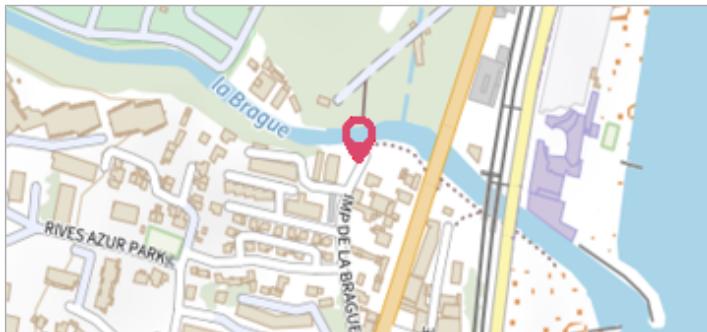
Altitude calculée de l'eau : **non déterminé**Nature du repère : **Laisse d'inondation****Commentaires :** traces visibles sur le mur - R5B**GÉNÉRAL****Code :** CER_PHE06_R_0176_01**Date de mise à jour :****Auteur :** Cerema Méditerranée
