Commune : **ANTIBES**

**ROUTE DE GRASSE - bâtiment RENAULT - grillage de clôture**

Commentaires : Cours d'eau : LAVAL

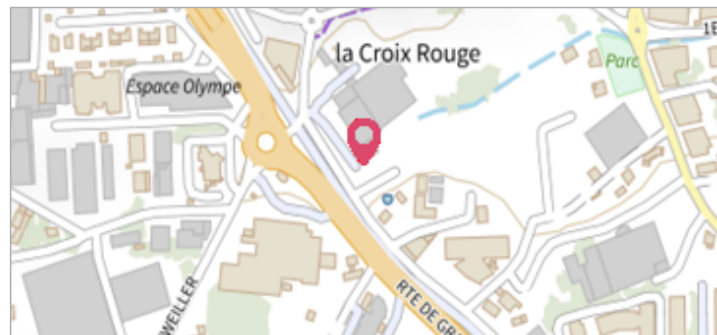
Nature de l'inondation : **Débordement de cours d'eau**      Nature du repère : **Laisse d'inondation**

Commentaires : traces de brindilles sur le grillage - OP-LAVAL-3
