Commune : ANTIBES

Rivière : La Brague

ROUTE DE NICE - façade commerce - côté parking**1**

GÉNÉRAL**Unité de gestion :** Méditerranée Est**Code :** CER_PHE06_S_0198**Date de mise à jour :** 04/07/2016**Auteur :** Cerema Méditerranée

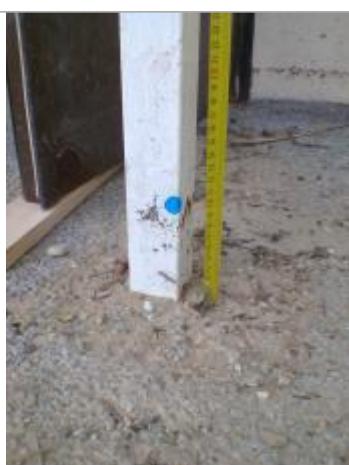
Photo PHE - Auteur : Commune d'Antibes

MARQUE**Maximum de l'inondation :** Non renseigné**Visibilité :** Non renseigné**État du repère :** Non renseigné**Pérennité :** Aucune**Repère calculé :** Non renseigné**PHEC :** Non renseigné**SOURCE DE REPÉRAGE : RELEVÉ PHE COMMUNE D'ANTIBES - 06/10/2015****Type de repérage :** Campagne de terrain post-inondation
Organisme : Commune d'Antibes**RELEVÉ PHE - 06/10/2015****Méthode :** Non renseigné**Référence nivélée :** Autre type de référence**Description référence du repère :** niveau sol**Système altimétrique :** NGF IGN 1969 (système normal)**Altitude de la référence (en m) :** 2.330 m**Différence entre le niveau d'eau et la référence (en m) :** 0.100 m**Altitude calculée de l'eau (en m) :** 2.43 m
