Commune : COUR-SUR-LOIRE

## Le Vivier, n°11

Rivière : La Loire

**Unité de gestion :** Loire-Allier-Cher-Indre**Code :** LCI\_S\_39**Date de mise à jour :** 13/02/2022**Auteur :** SPC LCI

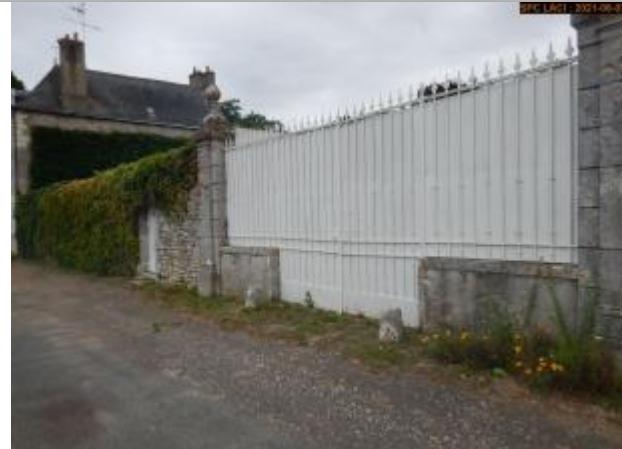
**Commentaires :** Sur un pilier près d'un portail d'entrée de la propriété au Vivier, au n°11 et sur une pierre encastrée dans le mur à 10 m à l'aval (date crue 1866 erronée : 29/07/1866 au lieu de 29/09/1866). En 2021, pour ce dernier, le mur est envahi de vignes sauvages, il est impossible de le voir sur la photographie. A 80 mètres environ à l'aval de l'échelle.

Vue du site en 2021

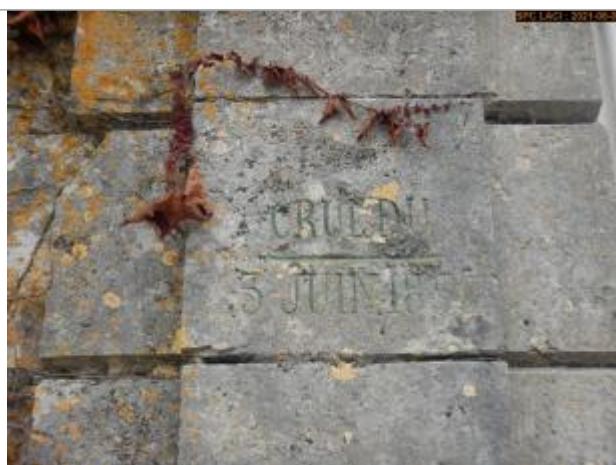
Vue du repère rapprochée en 2021 de la crue de 1856

**Texte :** Crue du 3 juin 1856**Maximum de l'inondation :** Oui**Visibilité :** Oui**État du repère :** Bon**Pérennité :** Longue**Repère calculé :** Non**PHEC :** Oui

**Méthode :** Cheminement topographique**Organisme :** DIREN Centre**Référence nivelée :** Marque d'inondation**Description référence du repère :** marque de crue**Système altimétrique :** NGF IGN 1969 (système normal)**Altitude de la référence (en m) :** 77.950 m**Différence entre le niveau d'eau et la référence (en m) :** 0.000 m**Altitude calculée de l'eau (en m) :** 77.95

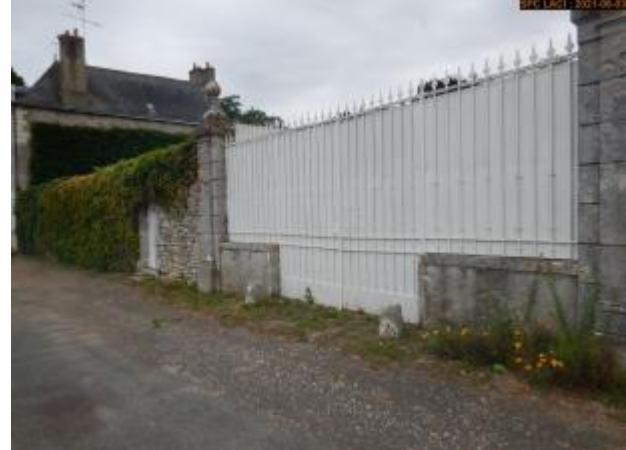
**Commentaires :** Sur un pilier près d'un portail d'entrée de la propriété au Vivier, au n°11 et sur une pierre encastrée dans le mur à 10 m à l'aval (date crue 1866 erronée : 29/07/1866 au lieu de 29/09/1866). En 2021, pour ce dernier, le mur est envahit de vignes sauvages, il est impossible de le voir sur la photographie. A 80 mètres environ à l'aval de l'échelle.

Vue du site en 2021

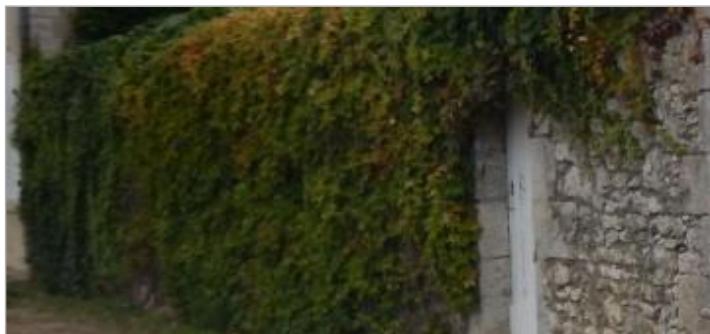
**Commentaires :** En 2021, pour ce repère, le mur est envahit de vignes sauvages, il est impossible de le voir sur la photographie.

Vue du repère rapprochée en 2021

**Texte :** Crue de 29 juillet 1866**Maximum de l'inondation :** Oui**Visibilité :** Oui**État du repère :** Bon**Pérennité :** Longue**Repère calculé :** Non**PHEC :** Non

**Méthode :** Cheminement topographique**Organisme :** DIREN Centre**Référence nivélée :** Marque d'inondation**Description référence du repère :** marque de crue**Système altimétrique :** NGF IIGN 1969 (système normal)**Altitude de la référence (en m) :** 77.560 m**Différence entre le niveau d'eau et la référence (en m) :** 0.000 m**Altitude calculée de l'eau (en m) :** 77.56
