Commune : **CANDES-SAINT-MARTIN**Rivière : **La Loire****Port de Candes**

**10** Repère(s) sur le site**GÉNÉRAL****Unité de gestion :** Vienne-Charente-Atlantique**Code :** LCI\_S\_249**Date de mise à jour :** 23/02/2022**Auteur :** SPC LCI

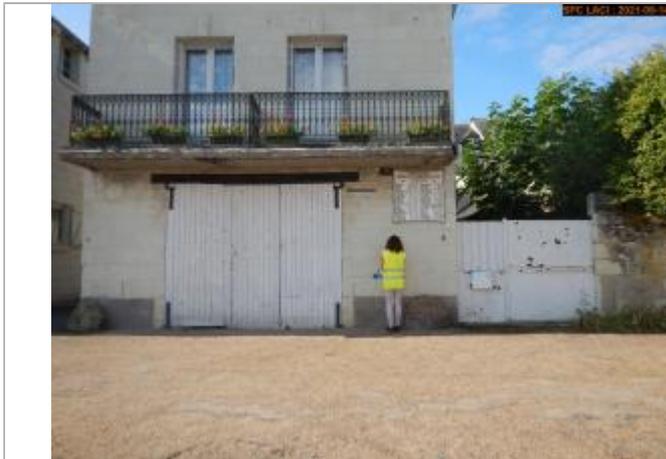
**Commentaires :** Sur la façade d'une maison sur le port de Candes. Nombreux traits de crue dont certains disparus ou illisibles. Certains sont aussi présents sur l'angle du mur du jardin public à proximité du fleuve. Ils étaient mentionnés sur le plan d'exposition au risque d'inondation réalisé par le DDE 37 en juin 1985. Visité le 14/09/2021

Vue du site en 2021

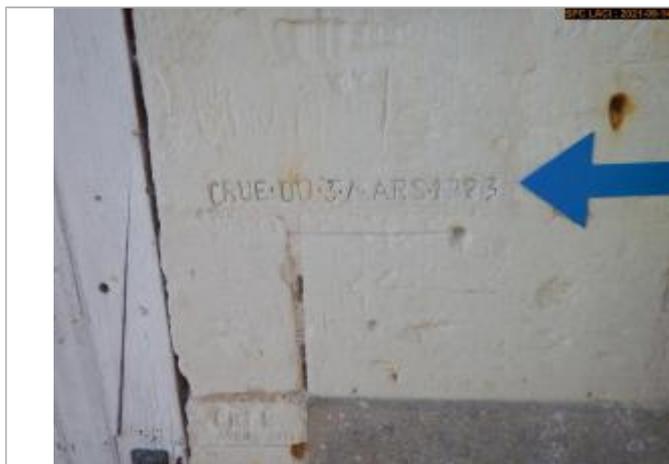
Nature de l'inondation : **Débordement de cours d'eau**Altitude calculée de l'eau : **33.57 m**Nature du repère : **Marque gravée****GÉNÉRAL****Code :** LCI\_R\_249\_448**Date de mise à jour :** 23/02/2022**Auteur :** SPC LCI**MARQUE****Texte :** Crue du 5 mars 1923**Maximum de l'inondation :** Oui**Visibilité :** Oui**État du repère :** Bon**Pérennité :** Non renseigné**Repère calculé :** Non**PHEC :** Non**SOURCE DE REPÉRAGE : VISITE DE TERRAIN -****Type de repérage :** Source bibliographique**Organisme :** DIREN Centre**NIVELLEMENT D'ORIGINE****Méthode :** Cheminement topographique**Organisme :** DDE 37**Référence nivelée :** Marque d'inondation**Description référence du repère :** marque de crue**Système altimétrique :** NGF IGN 1969 (système normal)**Altitude de la référence (en m) :** 33.570 m**Différence entre le niveau d'eau et la référence (en m) :** 0.000 m**Altitude calculée de l'eau (en m) :** 33.57

Vue du repère rapprochée en 2021

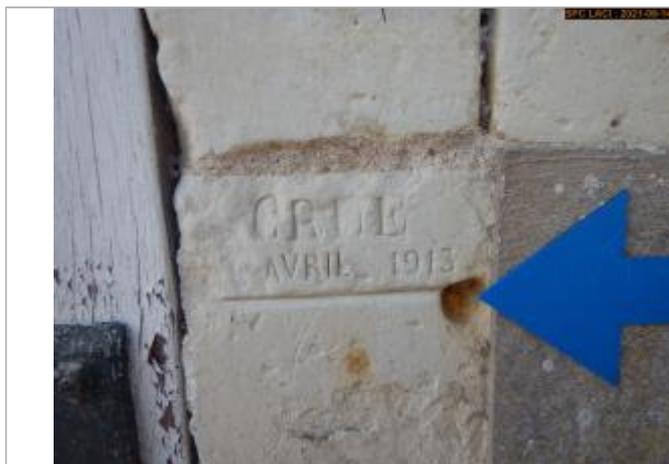
**MARQUE****Texte :** Crue avril 1913**Maximum de l'inondation :** Oui**Visibilité :** Oui**État du repère :** Bon**Pérennité :** Non renseigné**Repère calculé :** Non**PHEC :** Non**SOURCE DE REPÉRAGE : VISITE DE TERRAIN -****Type de repérage :** Source bibliographique**Organisme :** DIREN Centre**NIVELLEMENT D'ORIGINE****Méthode :** Cheminement topographique**Organisme :** DDE 37**Référence nivelée :** Marque d'inondation**Description référence du repère :** marque de crue**Système altimétrique :** NGF IGN 1969 (système normal)**Altitude de la référence (en m) :** 32.980 m**Différence entre le niveau d'eau et la référence (en m) :** 0.000 m**Altitude calculée de l'eau (en m) :** 32.98

Vue du repère rapprochée en 2021

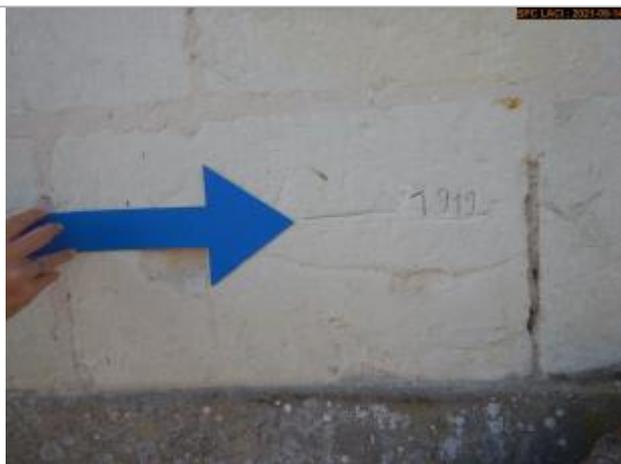
Nature de l'inondation : **Débordement de cours d'eau**Altitude calculée de l'eau : **33.48 m**Nature du repère : **Marque gravée****Commentaires :** Sur le côté du mur.**GÉNÉRAL****Code :** LCI\_R\_249\_1122**Date de mise à jour :****Auteur :** SPC LCI

Vue du repère rapprochée en 2021

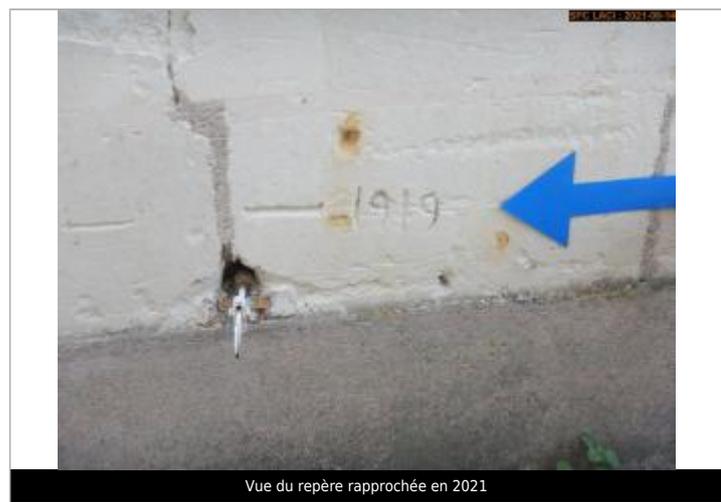
**Texte :** 1919  
**Maximum de l'inondation :** Oui  
**Visibilité :** Oui **État du repère :** Non renseigné  
**Pérennité :** Non renseigné **Repère calculé :** Non  
**PHEC :** Non

**Méthode :** Cheminement topographique  
**Organisme :** DDE 37  
**Référence nivelée :** Marque d'inondation  
**Description référence du repère :** marque de crue  
**Système altimétrique :** NGF IGN 1969 (système normal)  
**Altitude de la référence (en m) :** 33.470 m  
**Différence entre le niveau d'eau et la référence (en m) :** 0.000 m  
**Altitude calculée de l'eau (en m) :** 33.47

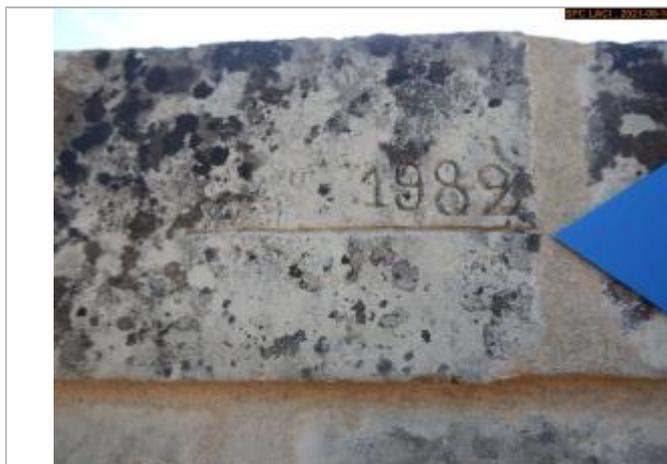
Vue du repère rapprochée en 2021

**MARQUE****Texte :** 1982**Maximum de l'inondation :** Oui**Visibilité :** Oui**État du repère :** Non renseigné**Pérennité :** Non renseigné**Repère calculé :** Non**PHEC :** Non**SOURCE DE REPÉRAGE : VISITE DE TERRAIN -****Type de repérage :** Source bibliographique**Organisme :** DIREN Centre**NIVELLEMENT D'ORIGINE****Méthode :** Cheminement topographique**Organisme :** DDE 37**Référence nivelée :** Marque d'inondation**Description référence du repère :** marque de crue**Système altimétrique :** NGF IGN 1969 (système normal)**Altitude de la référence (en m) :** 33.420 m**Différence entre le niveau d'eau et la référence (en m) :** 0.000 m**Altitude calculée de l'eau (en m) :** 33.42

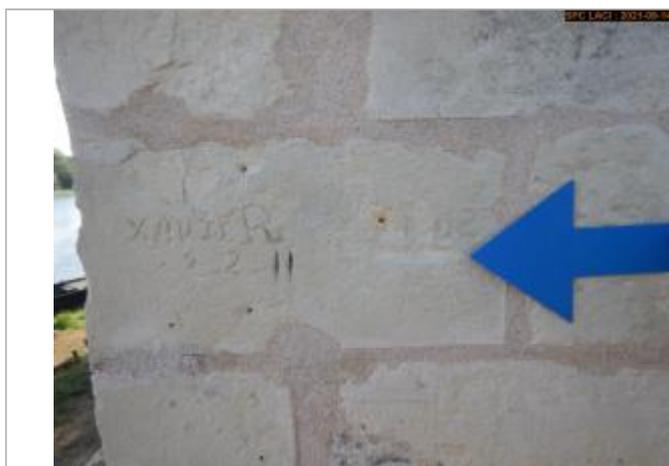
Vue du repère rapprochée en 2021

**MARQUE****Texte :** Texte peu visible : 02**Maximum de l'inondation :** Oui**Visibilité :** Oui**État du repère :** Non renseigné**Pérennité :** Non renseigné**Repère calculé :** Non**PHEC :** Non**SOURCE DE REPÉRAGE : VISITE DE TERRAIN -****Type de repérage :** Source bibliographique**Organisme :** DIREN Centre**NIVELLEMENT D'ORIGINE****Méthode :** Cheminement topographique**Organisme :** DDE 37**Référence nivelée :** Marque d'inondation**Description référence du repère :** marque de crue**Système altimétrique :** NGF IGN 1969 (système normal)**Altitude de la référence (en m) :** 33.180 m**Différence entre le niveau d'eau et la référence (en m) :** 0.000 m**Altitude calculée de l'eau (en m) :** 33.18

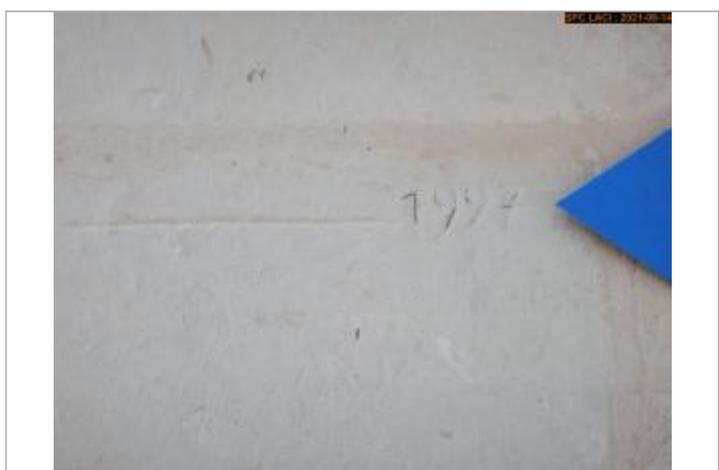
**Texte :** 1997  
**Maximum de l'inondation :** Oui  
**Visibilité :** Oui

Vue du repère rapprochée en 2021
