Commune : **CHAMBON** | Rivière : **La Creuse**

## Le Moulin de Chambon

Commentaires : Sur la façade du Moulin coté Creuse

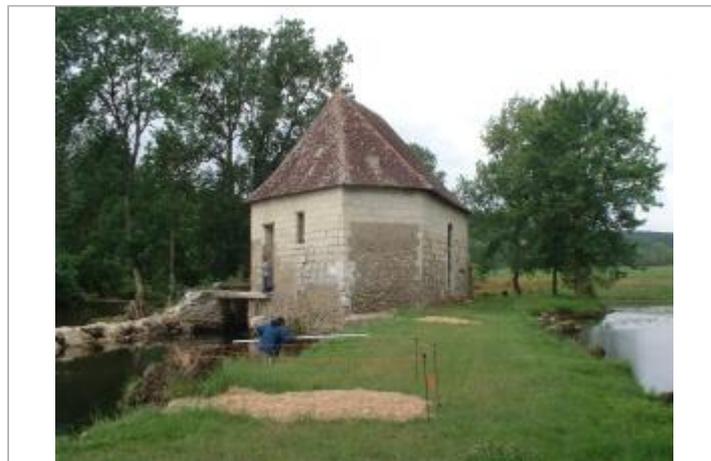
Photo du recensement d'origine

Texte : Crue 31 Mars 1913  
 Maximum de l'inondation : Oui  
 Visibilité : Oui État du repère : Bon  
 Pérennité : Non renseigné Repère calculé : Non  
 PHEC : Non

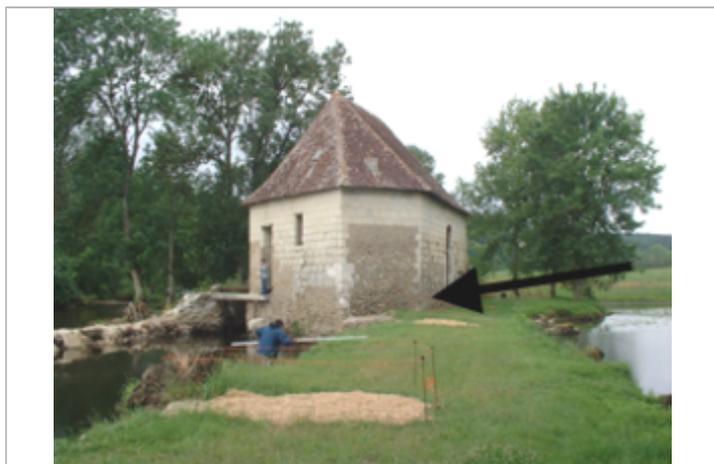
Vue du site BDHE 10022 point de repère 10010 (source: DIREN Centre)

Nature de l'inondation : **Débordement de cours d'eau**Altitude calculée de l'eau : **53.93 m**Nature du repère : **Mesure du niveau d'eau****Commentaires** : Heure de mesure : 14:20 - Point levé en face du point d'appui 10010 Moulin M Haut.

**Méthode** : Cheminement topographique**Organisme** : DREAL Centre-Val de Loire**Référence nivelée** : Autre type de référence**Description référence du repère** : Cf commentaires sur le nivellement**Système altimétrique** : NGF IGN 1969 (système normal)**Altitude de la référence (en m)** : 57.629 m**Différence entre le niveau d'eau et la référence (en m)** : -3.699 m**Altitude calculée de l'eau (en m)** : 53.93

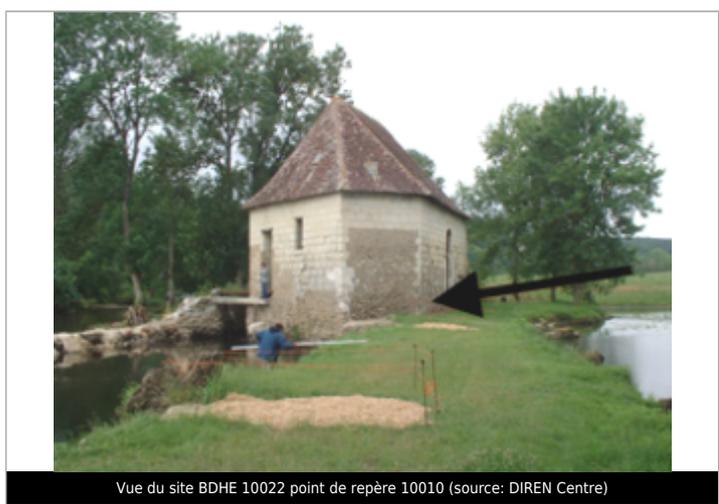
**Commentaires :** Heure de mesure : 17:10 - relevé à la sortie du moulin.

**Méthode :** Cheminement topographique  
**Organisme :** DREAL Centre-Val de Loire  
**Commentaires sur le nivellement :** Nivellement à partir du réseau de mesure du SIEL, point de repère 10010. sur moulin en ruine. Repère est en aval de la porte.  
**Référence nivelée :** Autre type de référence  
**Description référence du repère :** Cf commentaires sur le nivellement  
**Système altimétrique :** NGF IGN 1969 (système normal)  
**Altitude de la référence (en m) :** 54.140 m  
**Différence entre le niveau d'eau et la référence (en m) :** -2.860 m  
**Altitude calculée de l'eau (en m) :** 51.28
