Commune : **MARCILLY-SUR-VIENNE**Rivière : **La Vienne****Eglise de Marcilly-sur-Vienne**

**12** Repère(s) sur le site**GÉNÉRAL****Unité de gestion :** Vienne-Charente-Atlantique**Code :** LCI\_S\_1051**Date de mise à jour :** 25/08/2016**Auteur :** SPC LCI

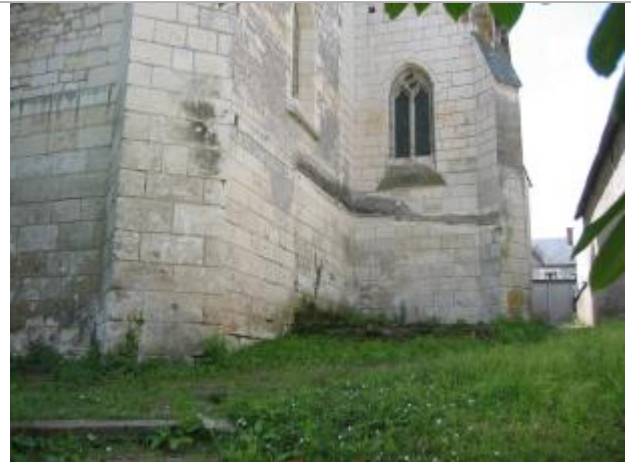
Photo du recensement d'origine

**Commentaires :** Repères situés sur le chevêtre de l'église, côté Vienne. Beaucoup de traits ne sont pas identifiants. Des "graffitis" rendent l'identification difficile. Certaines marques ne correspondraient pas à des crues mais à des événements religieux !!! 1530

**1<sup>er</sup> Janvier 1530**Nature de l'inondation : **Débordement de cours d'eau**Altitude calculée de l'eau : **43.06 m**Nature du repère : **Marque gravée****GÉNÉRAL****Code :** LCI\_R\_1051\_2157**Date de mise à jour :****Auteur :** SPC LCI

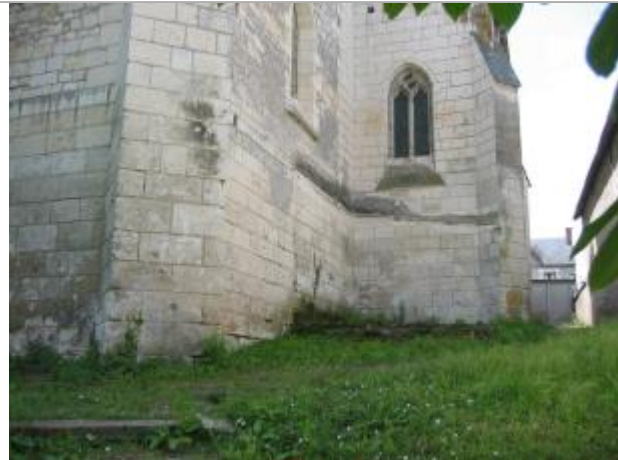
Photo du recensement d'origine

**1<sup>er</sup> Janvier 1626**Nature de l'inondation : **Débordement de cours d'eau**Altitude calculée de l'eau : **43.04 m**Nature du repère : **Marque gravée****GÉNÉRAL****Code :** LCI\_R\_1051\_2158**Date de mise à jour :****Auteur :** SPC LCI

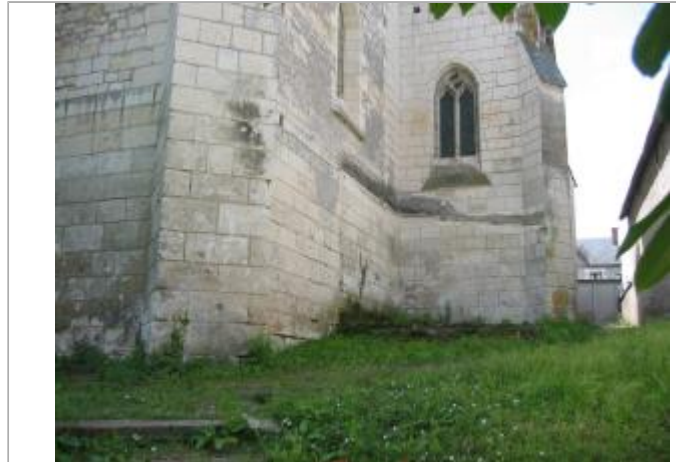
Photo du recensement d'origine

**4 Février 1638**

Altitude calculée de l'eau : **42.67 m**

Nature du repère : **Marque gravée**

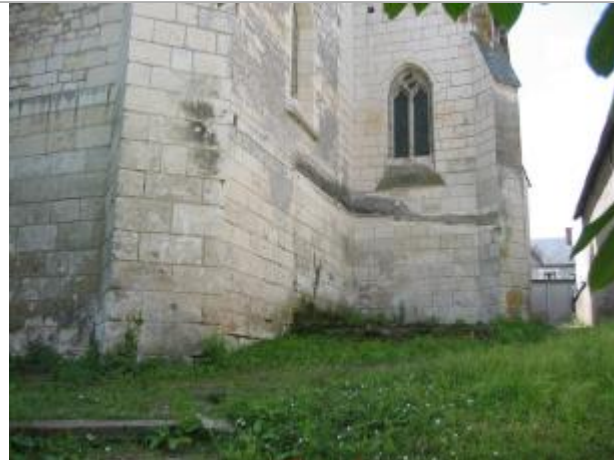
Photo du recensement d'origine

**1<sup>er</sup> Février 1698**Nature de l'inondation : **Débordement de cours d'eau**Altitude calculée de l'eau : **42.13 m**Nature du repère : **Marque gravée****GÉNÉRAL****Code :** LCI\_R\_1051\_2162**Date de mise à jour :****Auteur :** SPC LCI

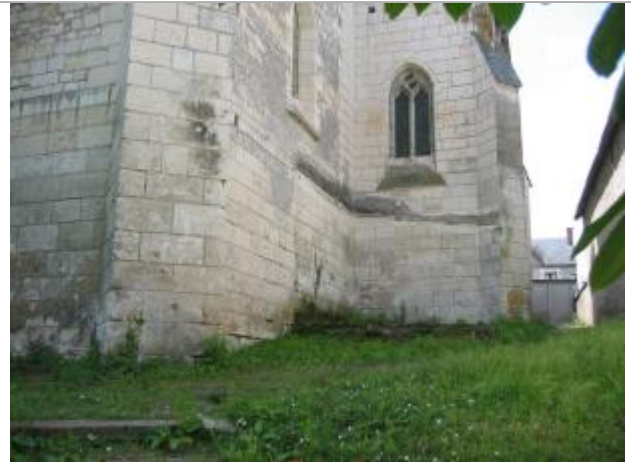
Photo du recensement d'origine

**1<sup>er</sup> Janvier 1689**Nature de l'inondation : **Débordement de cours d'eau**Altitude calculée de l'eau : **42.05 m**Nature du repère : **Marque gravée****GÉNÉRAL****Code :** LCI\_R\_1051\_2163**Date de mise à jour :****Auteur :** SPC LCI

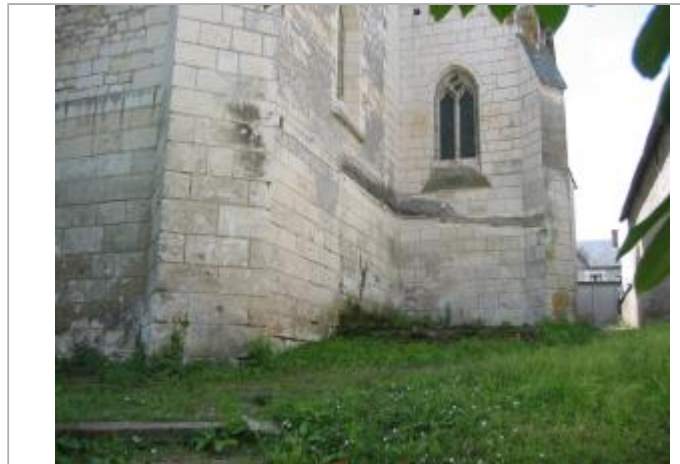
Photo du recensement d'origine

**1<sup>er</sup> Janvier 1747**Nature de l'inondation : **Débordement de cours d'eau**Altitude calculée de l'eau : **42.03 m**Nature du repère : **Marque gravée****GÉNÉRAL****Code :** LCI\_R\_1051\_2164**Date de mise à jour :****Auteur :** SPC LCI

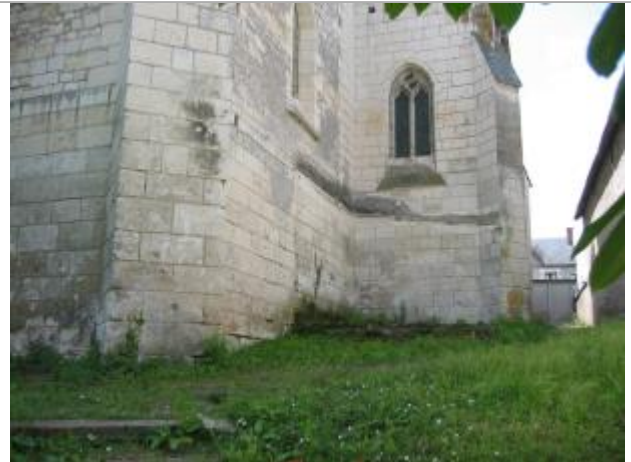
Photo du recensement d'origine

**30 Octobre 1896**Nature de l'inondation : **Débordement de cours d'eau**Altitude calculée de l'eau : **41.51 m**Nature du repère : **Marque gravée****GÉNÉRAL****Code :** LCI\_R\_1051\_2165**Date de mise à jour :****Auteur :** SPC LCI

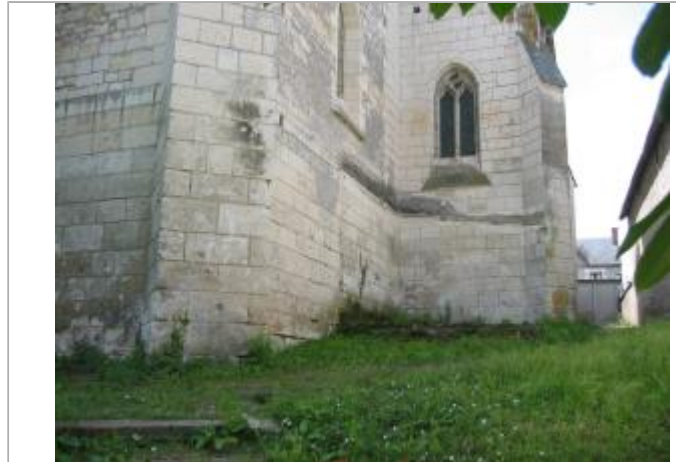
Photo du recensement d'origine

**1<sup>er</sup> Mars 1913**Nature de l'inondation : **Débordement de cours d'eau**Altitude calculée de l'eau : **41.45 m**Nature du repère : **Marque gravée****GÉNÉRAL****Code :** LCI\_R\_1051\_2166**Date de mise à jour :****Auteur :** SPC LCI

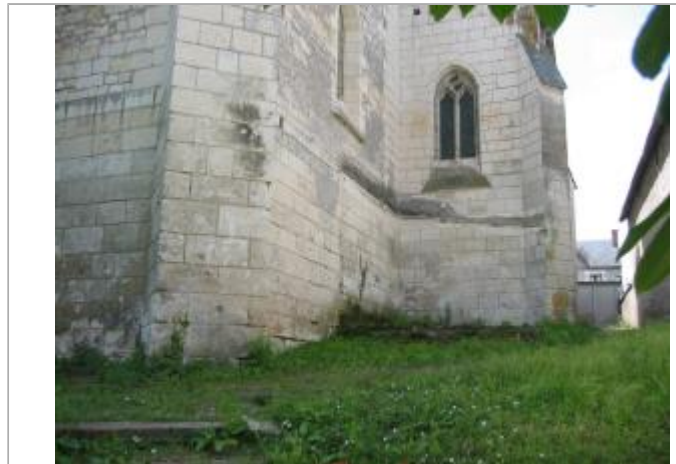
Photo du recensement d'origine

**8 Janvier 1982**Nature de l'inondation : **Débordement de cours d'eau**Altitude calculée de l'eau : **40.89 m**Nature du repère : **Marque gravée****GÉNÉRAL****Code :** LCI\_R\_1051\_2167**Date de mise à jour :****Auteur :** SPC LCI
