Commune : **BEAUMONT-EN-VERON**Rivière : **La Vienne****Rue Montour, n°4**

**2** Repère(s) sur le site**GÉNÉRAL****Unité de gestion** : Vienne-Charente-Atlantique**Code** : LCI\_S\_1069**Date de mise à jour** : 25/08/2016**Auteur** : SPC LCI

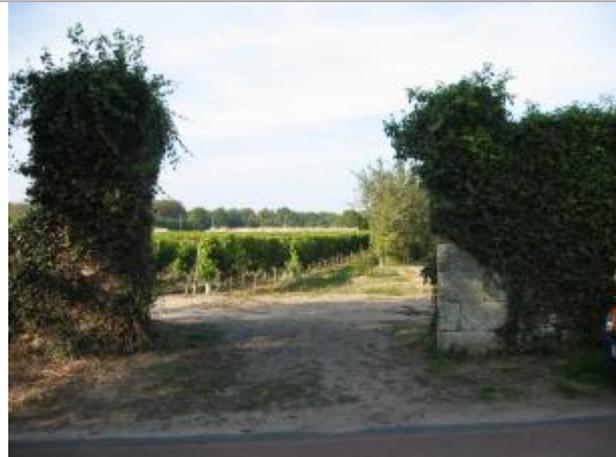
Photo du recensement d'origine

**Commentaires** : Au n°4, rue Montour. Repère situé sur le pilier droit, sur le côté, à l'entrée de la vigne. Peut-être recouvert par du lierre. Vérifier l'emplacement sur la BDRC (référence IGN probablement erronée : correction lors de la saisie) Placer flèche.

Nature de l'inondation : **Débordement de cours d'eau**Nature du repère : **Marque gravée****Commentaires** : sur le côté, à l'entrée de la vigne**GÉNÉRAL****Code** : LCI\_R\_1069\_2207**Date de mise à jour** :**Auteur** : SPC LCI

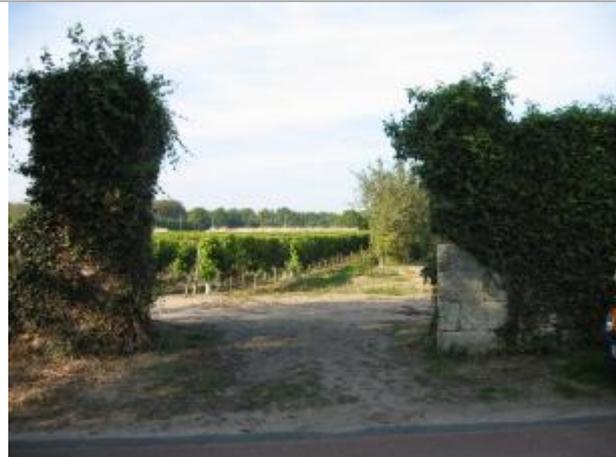
Photo du recensement d'origine

**Commentaires :** Au n°4, rue Montour. Repère situé sur le pilier droit, sur le côté, à l'entrée de la vigne. Peut-être recouvert par du lierre. Vérifier l'emplacement sur la BDRC (référence IGN probablement erronée : correction lors de la saisie) Placer flèche.

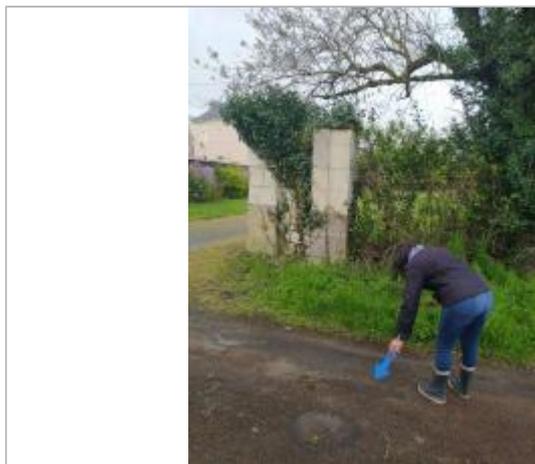
Nature de l'inondation : **Débordement de cours d'eau**Nature du repère : **Laisse d'inondation****Commentaires :** Laisse peu visible mais témoignage**GÉNÉRAL**

Vue de la laisse - Auteur : DDT 37
