Commune : **BEAUMONT-EN-VERON**Rivière : **La Vienne****Rue de la Buissonnière, n)9**

**GÉNÉRAL****Unité de gestion :** Vienne-Charente-Atlantique**Code :** LCI\_S\_1104**Date de mise à jour :** 25/08/2016**Auteur :** SPC LCI

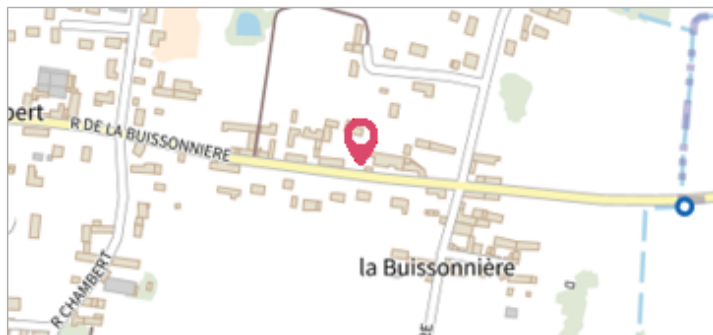
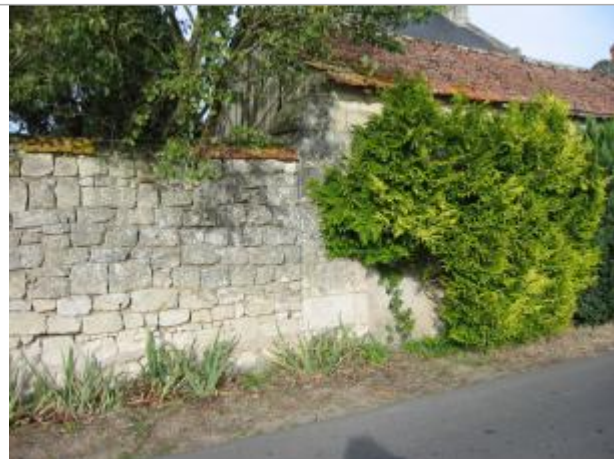
Photo du recensement d'origine

**Commentaires :** "La Buissonniere", au n°9, rue de la Buissonnière, sur le mur de clôture. Refaire une photo, plus large si possible. Placer la flèche. Verifier s'il existe un trait pour 1882, car crue non-connue.

**1<sup>er</sup> Janvier 1856**Altitude calculée de l'eau : **34.62 m**Nature de l'inondation : **Débordement de cours d'eau**Nature du repère : **Marque gravée****Commentaires :** sur le mur de clôture**GÉNÉRAL****Code :** LCI\_R\_1104\_2311**Date de mise à jour :****Auteur :** SPC LCI

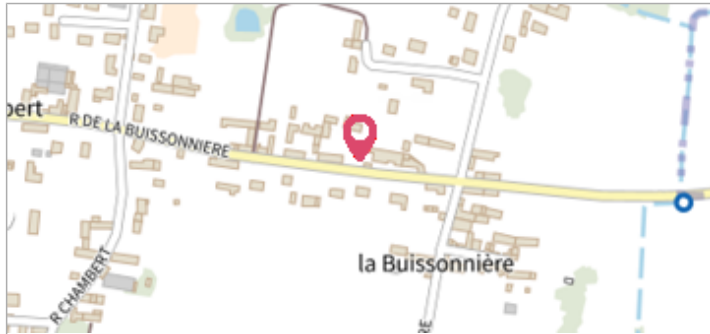
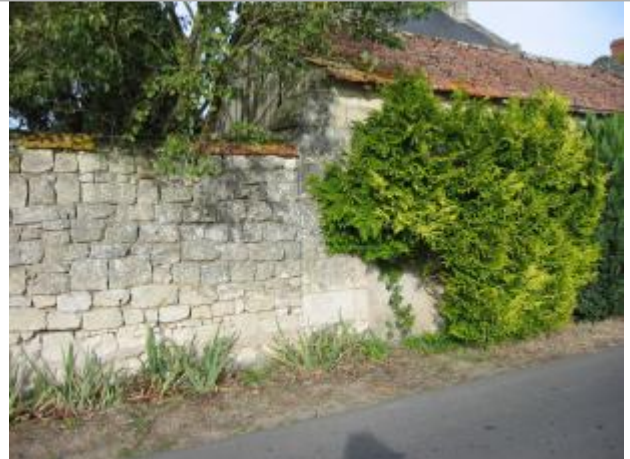
Photo du recensement d'origine

**Commentaires :** "La Buissonniere", au n°9, rue de la Buissonnière, sur le mur de clôture. Refaire une photo, plus large si possible. Placer la flèche. Verifier s'il existe un trait pour 1882, car crue non-connue.

**30 Octobre 1896**Altitude calculée de l'eau : **non déterminé**Nature de l'inondation : **Débordement de cours d'eau**Nature du repère : **Marque gravée****GÉNÉRAL****Code :** LCI\_R\_1104\_2312**Date de mise à jour :****Auteur :** SPC LCI

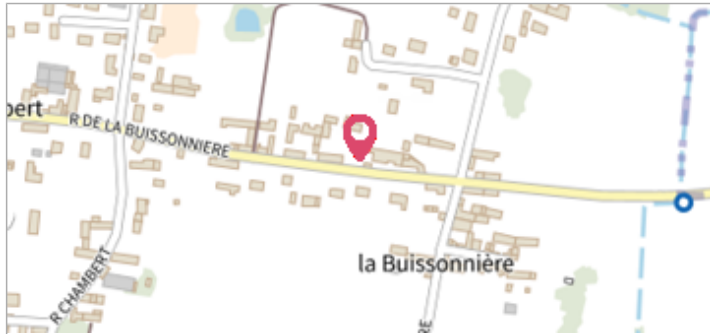
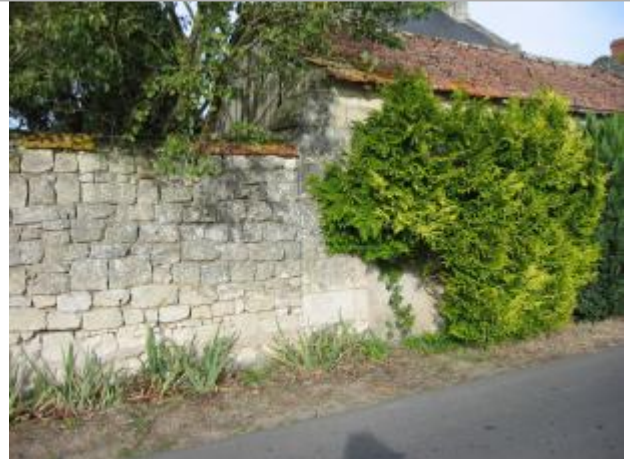
Photo du recensement d'origine

**Commentaires :** "La Buissonniere", au n°9, rue de la Buissonnière, sur le mur de clôture. Refaire une photo, plus large si possible. Placer la flèche. Verifier s'il existe un trait pour 1882, car crue non-connue.

**1<sup>er</sup> Septembre 1866**Nature de l'inondation : **Débordement de cours d'eau**Altitude calculée de l'eau : **34.57 m**Nature du repère : **Marque gravée****GÉNÉRAL****Code :** LCI\_R\_1104\_2314**Date de mise à jour :****Auteur :** SPC LCI

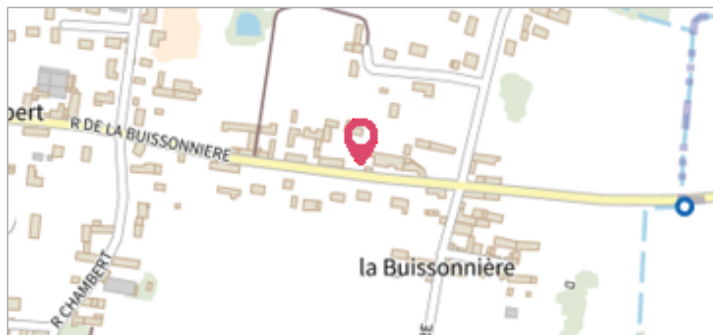
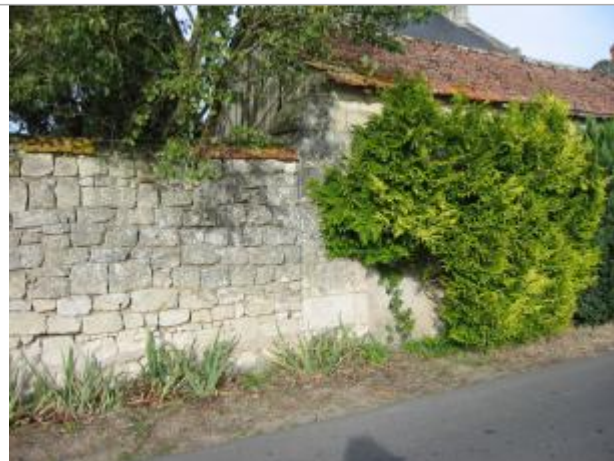
Photo du recensement d'origine

**Commentaires :** "La Buissonniere", au n°9, rue de la Buissonnière, sur le mur de clôture. Refaire une photo, plus large si possible. Placer la flèche. Verifier s'il existe un trait pour 1882, car crue non-connue.

**1<sup>er</sup> Janvier 1882**Nature de l'inondation : **Débordement de cours d'eau**Altitude calculée de l'eau : **34.51 m**Nature du repère : **Marque gravée****GÉNÉRAL****Code :** LCI\_R\_1104\_2315**Date de mise à jour :****Auteur :** SPC LCI

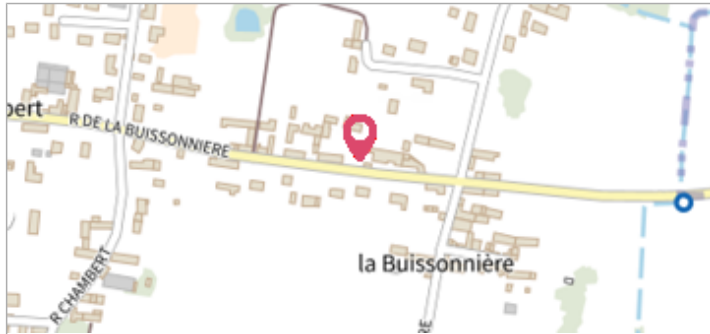
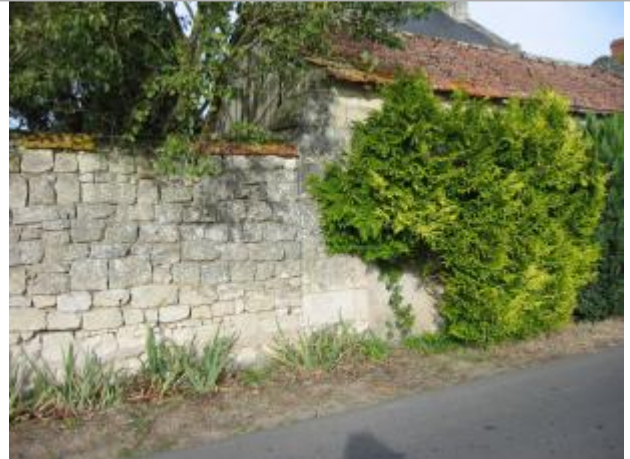
Photo du recensement d'origine

**Commentaires :** "La Buissonniere", au n°9, rue de la Buissonnière, sur le mur de clôture. Refaire une photo, plus large si possible. Placer la flèche. Vérifier s'il existe un trait pour 1882, car crue non-connue.

**22 Décembre 1982**Altitude calculée de l'eau : **34.04 m**Nature de l'inondation : **Débordement de cours d'eau**Nature du repère : **Marque gravée****GÉNÉRAL****Code :** LCI\_R\_1104\_2313**Date de mise à jour :****Auteur :** SPC LCI
