Commune : **SAVIGNY-EN-VERON****Rue Basse, n°11**Rivière : **La Vienne**

GÉNÉRAL**Unité de gestion :** Vienne-Charente-Atlantique**Code :** LCI_S_1111**Date de mise à jour :** 23/02/2022**Auteur :** SPC LCI

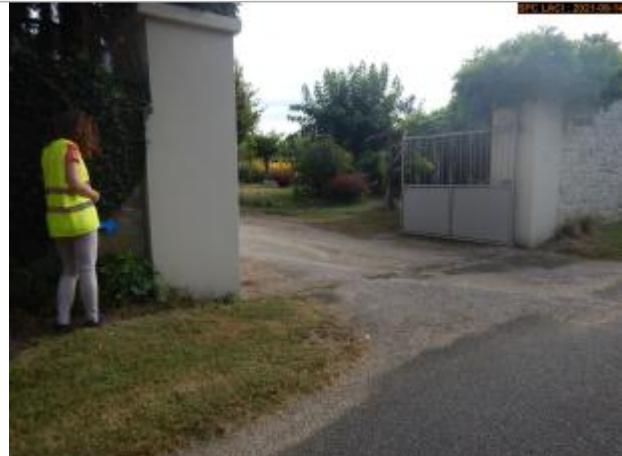
Vue du site en 2021

Commentaires : Au n°11, rue Basse. Le niveau d'eau est arrivé à 10 cm en dessous du seuil de la porte d'entrée de la maison. Un repère de crue de 1982 se situe sur le mur de la propriété côté route. Visité le 14/09/2021

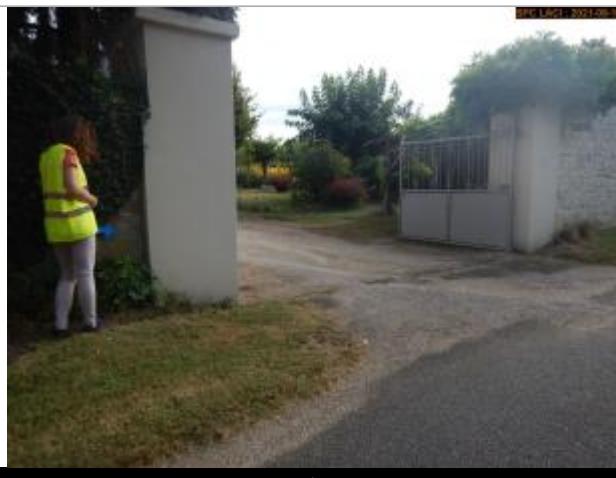
Vue du repère en 2021

**23 Décembre 1982**Nature de l'inondation : **Débordement de cours d'eau**Nature du repère : **Marque peinture ou encre**

Commentaires : Ce repère de crue de 1982 se trouve à proximité de l'entrée de la propriété. Il se situe plus précisément sur le mur à droite du portail à moins de 70cm du sol.

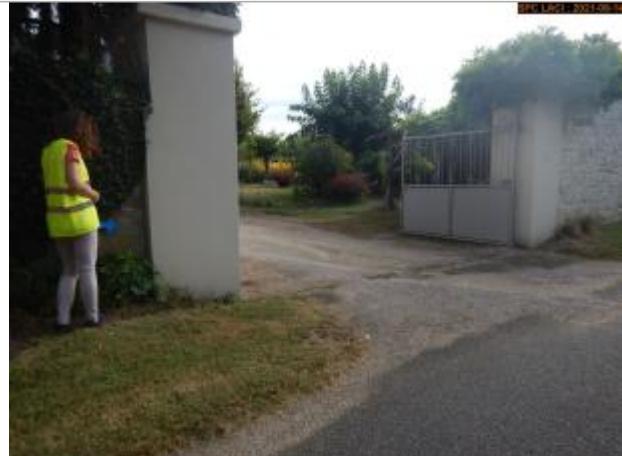
Vue du site en 2021

Commentaires : Au n°11, rue Basse. Le niveau d'eau est arrivé à 10 cm en dessous du seuil de la porte d'entrée de la maison. Un repère de crue de 1982 se situe sur le mur de la propriété côté route. Visité le 14/09/2021

**22 Décembre 1982**Nature de l'inondation : **Débordement de cours d'eau**Altitude calculée de l'eau : **34.01 m**Nature du repère : **Témoignage oral****Commentaires :** Le niveau d'eau est arrivé à 10 cm en dessous du seuil de la porte d'entrée de la maison**GÉNÉRAL****Code :** LCI_R_1111_2330**Date de mise à jour :****Auteur :** SPC LCI
