Commune : **LE VEURDRE**Rivière : **L' Allier**

Angle rue d'Allier-Place du Champ de Foire

Unité de gestion : Loire-Allier-Cher-Indre**Code :** LCI_S_1165**Date de mise à jour :** 25/08/2016**Auteur :** SPC LCI

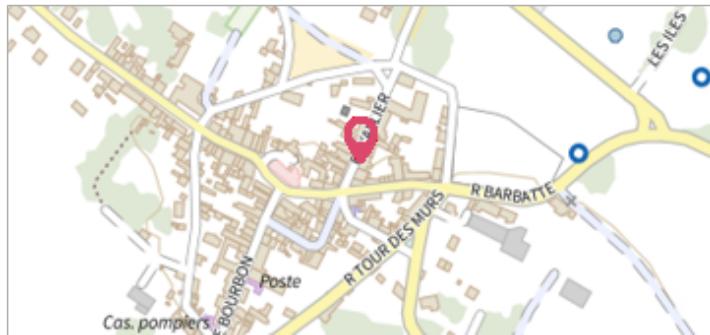
Commentaires : Dans le bourg, à l'angle de la rue d'Allier et de la place du Champs de Foire, à l'exterieur d'une propriété. Plusieurs laisses de crues à l'angle Nord-Est de la maison et à droite de l'encadture de la porte d'entrée du jardin.

Octobre 1846

Nature de l'inondation : **Débordement de cours d'eau**Altitude calculée de l'eau : **188.64 m**Nature du repère : **Marque gravée**

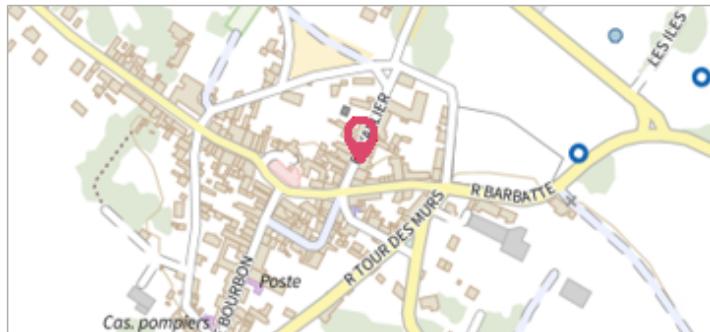
Commentaires : Dans le bourg, à l'angle de la rue d'Allier et de la place du Champs de Foire, à l'exterieur d'une propriété. Plusieurs laisses de crues à l'angle Nord-Est de la maison et à droite de l'encadture de la porte d'entrée du jardin.

**1856**Nature de l'inondation : **Débordement de cours d'eau**Altitude calculée de l'eau : **188.99 m**Nature du repère : **Marque gravée**

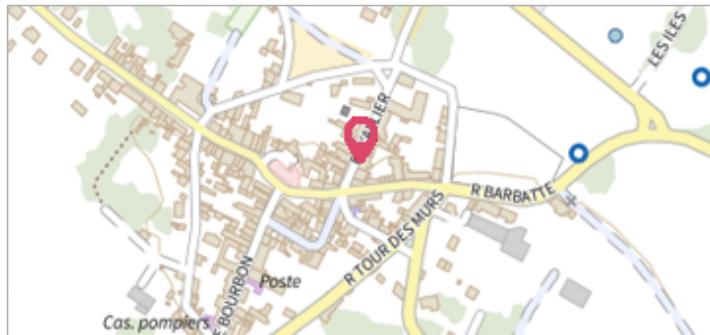
Commentaires : Dans le bourg, à l'angle de la rue d'Allier et de la place du Champs de Foire, à l'exterieur d'une propriété. Plusieurs laisses de crues à l'angle Nord-Est de la maison et à droite de l'encadture de la porte d'entrée du jardin.

Septembre 1866

Nature de l'inondation : **Débordement de cours d'eau**Altitude calculée de l'eau : **189.15 m**Nature du repère : **Marque gravée****Commentaires :** Plusieurs laisses de crues à l'angle Nord-Est de la maison et à droite de l'encadture de la porte d'entrée du jardin.
