**Commentaires :** Angé D176-D158, ancienne maison en ruine. (source initiale : LRPC BLOIS-2010)  
 Valeur a priori fiable. Perrenité du support très faible (maison en ruine)

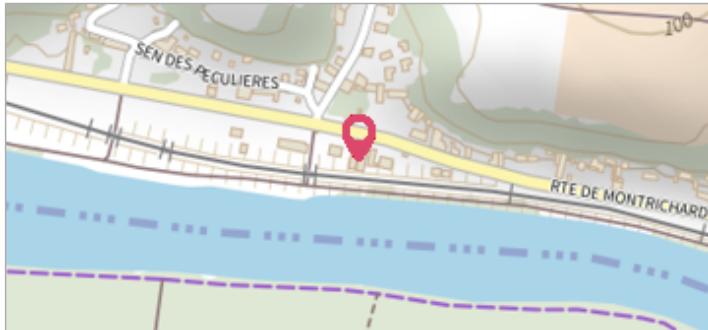
**Mai 1940**Nature de l'inondation : **Débordement de cours d'eau**Altitude calculée de l'eau : **63.82 m**Nature du repère : **Marque gravée****Commentaires :** ancienne maison en ruine, trait gravée dans la pierre.**GÉNÉRAL****Code :** LCI\_R\_1550\_3978**Date de mise à jour :****Auteur :** SPC LCI
