Commune : **CORMERY****Rue André Varin**Rivière : **L' Indre**

GÉNÉRAL**Unité de gestion :** Loire-Allier-Cher-Indre**Code :** LCI_S_1889**Date de mise à jour :** 01/02/2024**Auteur :** SPC LCI

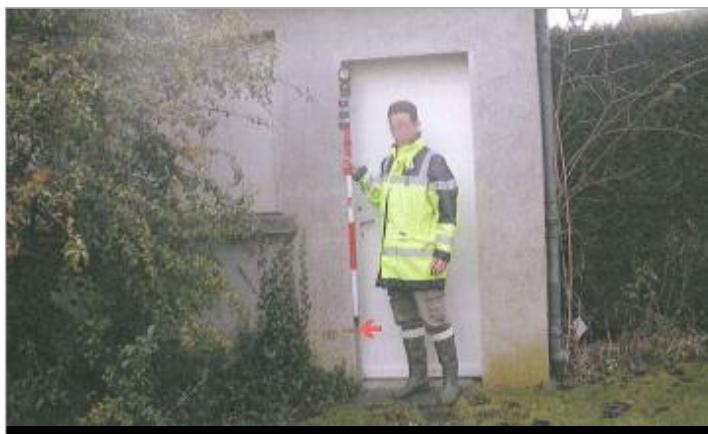
Vue du repère en 2010

**1982**Nature de l'inondation : **Débordement de cours d'eau**Altitude calculée de l'eau : **60.71 m**Nature du repère : **Marque peinture ou encre****Commentaires :** marque peinture sur le mur de la maison au niveau d'une porte**GÉNÉRAL****Code :** LCI_R_1889_3090**Date de mise à jour :****Auteur :** SPC LCI
