Commune : **PERRUSSON****Rue de l'Indre, D592**Rivière : **L' Indre**

GÉNÉRAL**Unité de gestion :** Loire-Allier-Cher-Indre**Code :** LCI_S_2061**Date de mise à jour :** 25/01/2024**Auteur :** SPC LCI

GÉNÉRAL**Code :** LCI_R_2061_3284**Date de mise à jour :****Auteur :** SPC LCI

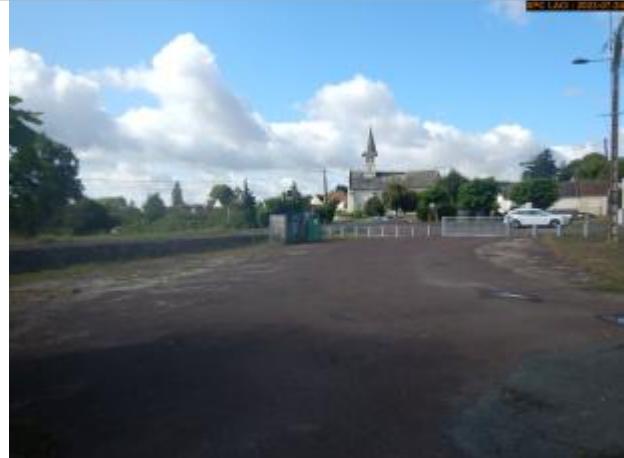
Commentaires : Ce site se trouve sur la rue de l'Indre, D592, au niveau du parking terrains tennis et football. En 2023, un réaménagement a été effectué sur le site.

Vue du site en 2023

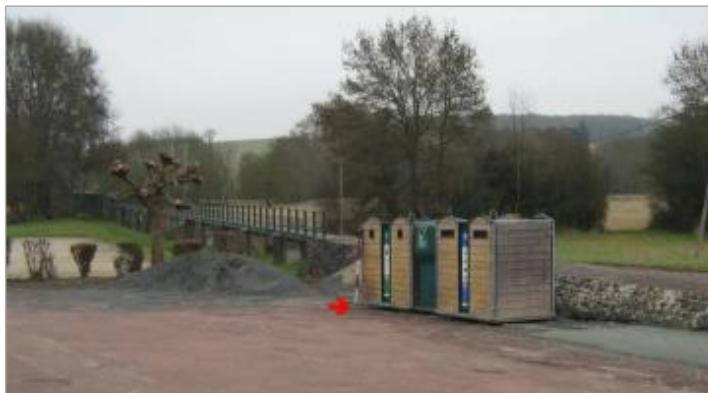
Commentaires : Ce repère de crue est un témoignage oral d'un riverain. L'eau est arrivée au niveau des tris sélectifs pendant la crue de mars 2007. Les bacs des tris ont été déplacés depuis la crue, ce repère a disparu en 2023

MARQUE**Maximum de l'inondation :** Oui**Visibilité :** Oui**État du repère :** Disparu**Pérennité :** Aucune**Repère calculé :** Non**PHEC :** Non

Photo du repère en 2010
