Commune : **PERRUSSON**Rivière : **L' Indre****Rue de l'Indre, D592****Commentaires** : Ce site se trouve sur la rue de l'Indre, D592, au niveau du parking terrains tennis et football. En 2023, un réaménagement à modifier le site.**1**

GÉNÉRAL**Unité de gestion** : Loire-Allier-Cher-Indre**Code** : LCI_S_2061**Date de mise à jour** : 25/01/2024**Auteur** : SPC LCI

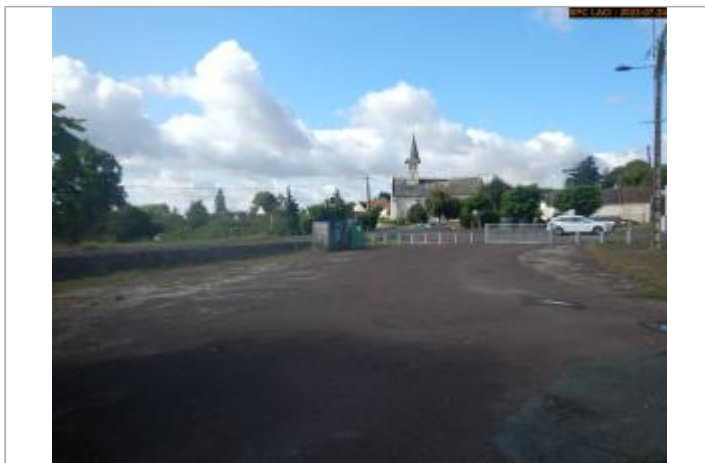
Vue du site en 2023
