Commune : **RIGNY-USSE** | Rivière : **L' Indre**

**D7, Route de Chinon**

**Unité de gestion :** Loire-Allier-Cher-Indre  
**Code :** LCI\_S\_2087      **Date de mise à jour :** 25/08/2016  
**Auteur :** SPC LCI

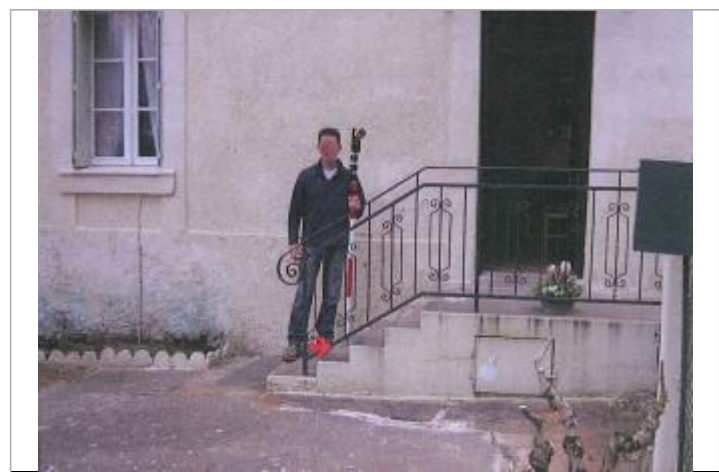
**1982**      Altitude calculée de l'eau : **36.77 m**

**Commentaires :** l'eau est arrivée au niveau de la 2ème marche

Vue du repère en 2010
