Commune : **RIGNY-USSE**Rivière : **L' Indre****D7, Route de Chinon****Commentaires** : D7, Route de Chinon, Difficile de séparer les laisses de décembre de celles de janvier dans ce secteur, hors influence Loire.**1** Repère(s) sur le site**GÉNÉRAL****Unité de gestion** : Loire-Allier-Cher-Indre**Code** : LCI_S_2087**Date de mise à jour** : 25/08/2016**Auteur** : SPC LCI

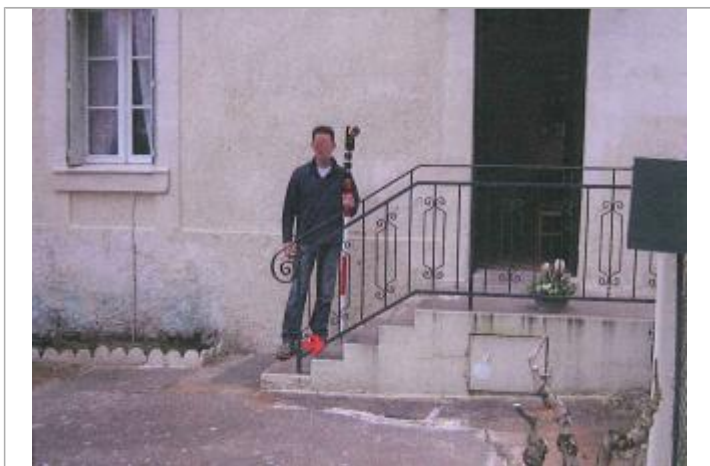
**1982**Nature de l'inondation : **Débordement de cours d'eau**Altitude calculée de l'eau : **36.77 m**Nature du repère : **Témoignage oral****Commentaires** : l'eau est arrivée au niveau de la 2ème marche**GÉNÉRAL****Code** : LCI_R_2087_3315**Date de mise à jour** :**Auteur** : SPC LCI

Vue du repère en 2010
