Commune : **PALLUAU-SUR-INDRE**Rivière : **L' Indre**

Rue du Lavoir, atelier peinture

Code : LCI_S_2424

Code : LCI_R_2424_3689

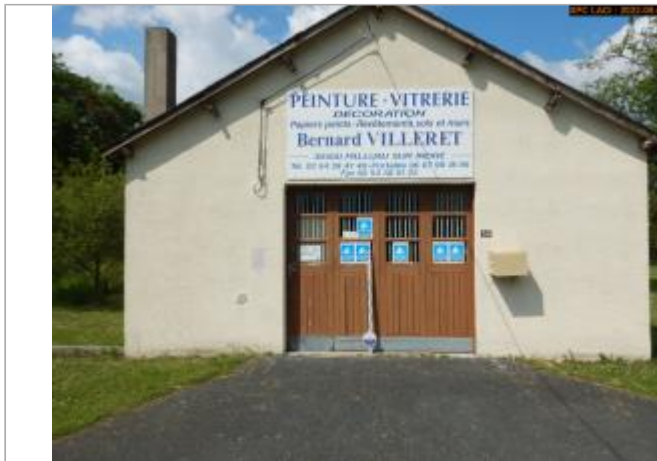
Commentaires : Rue du Lavoir au niveau du seuil de l'atelier de peinture.

Vue du site en 2022

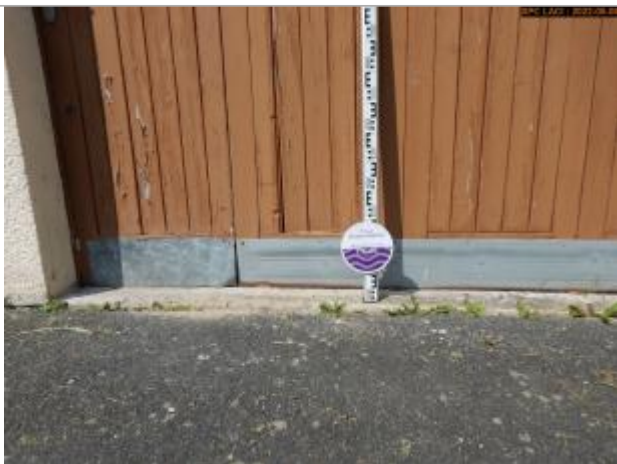
Altitude calculée de l'eau : 98.53 m

Commentaires : La crue est arrivée à 20 cm du seuil d'entrée de l'atelier

Description référence du repère : marque de crue

Vue du repère en 2022
