Commune : **PALLUAU-SUR-INDRE**Rivière : **L' Indre****Rue du Lavoir, atelier peinture****Commentaires** : Rue du Lavoir au niveau du seuil de l'atelier de peinture.**1** Repère(s) sur le site**GÉNÉRAL****Unité de gestion** : Loire-Allier-Cher-Indre**Code** : LCI\_S\_2424**Date de mise à jour** : 09/05/2022**Auteur** : SPC LCI

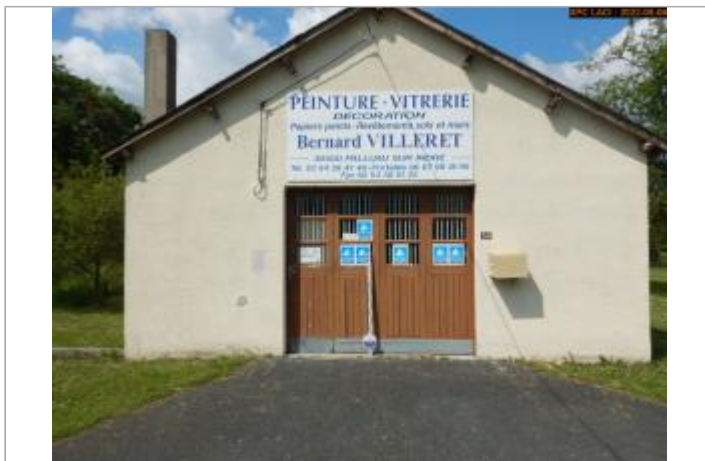
Vue du site en 2022

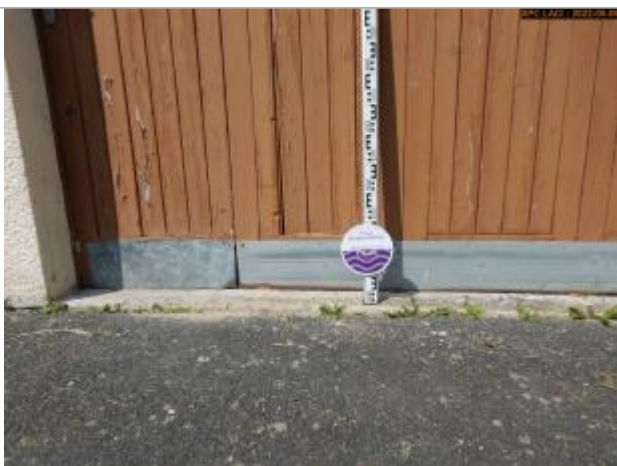
**26 mai 1977**Nature de l'inondation : **Débordement de cours d'eau**Altitude calculée de l'eau : **98.53 m**Nature du repère : **Témoignage oral****Commentaires** : La crue est arrivée à 20 cm du seuil d'entrée de l'atelier**GÉNÉRAL****Code** : LCI\_R\_2424\_3689**Date de mise à jour** :**Auteur** : SPC LCI

Vue du repère en 2022
