Commune : **PALLUAU-SUR-INDRE**Rivière : **L' Indre****Rue du Lavoir, atelier peinture****Commentaires** : Rue du Lavoir au niveau du seuil de l'atelier de peinture.**1** Repère(s) sur le site**GÉNÉRAL****Unité de gestion** : Loire-Allier-Cher-Indre**Code** : LCI\_S\_2424**Date de mise à jour** : 09/05/2022**Auteur** : SPC LCI

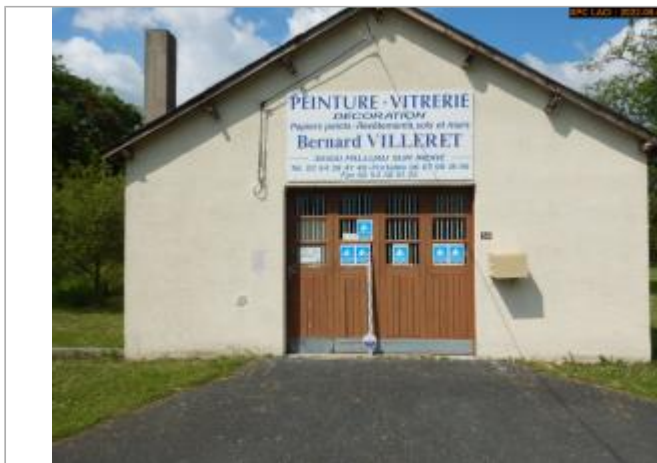
Vue du site en 2022
