Commune : **SAINT-FLORENT-SUR-CHER**

Rivière : **Le Cher**

## Route de Rosière, n°21

**Code** : LCI\_S\_4426

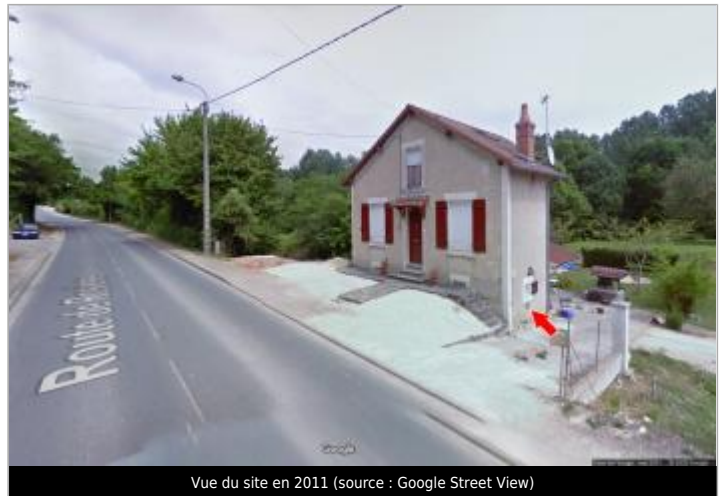
**Commentaires** : Plaque sur la façade de la maison, à l'entrée, juste derrière le portail.

Vue du site en 2011 (source : Google Street View)

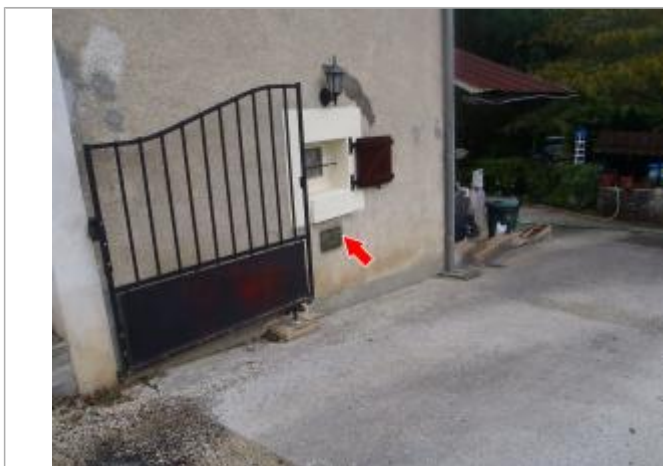
**Commentaires** : Plaque gravée "CRUE MAI 1940" sur la façade de la maison, à l'entrée, juste derrière le portail.

**Texte** : CRUE 5 MAI | 1940

**État du repère** : Bon

Photo du recensement d'origine (2014)
