Commune : COUARGUES

RD187, Les Vallées, sur la croix

Code : LCI_S_147

19 Octobre 1846

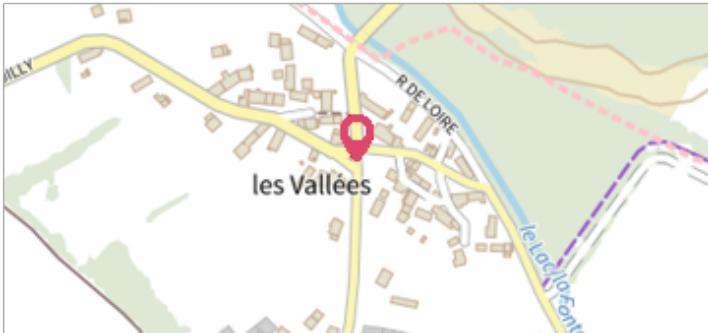
Photo du recensement d'origine

Commentaires : aux "Vallées", sur la croix , à l'angle de la D199 , la D59 et la D187 . La croix est un peu inclinée .

Nature du repère : Marque gravée

État du repère : Bon
