Commune : **BEAULIEU-SUR-LOIRE**Rivière : **La Loire**

Écluse de l'Étang

Code : LCI_S_236

31 mai 1856

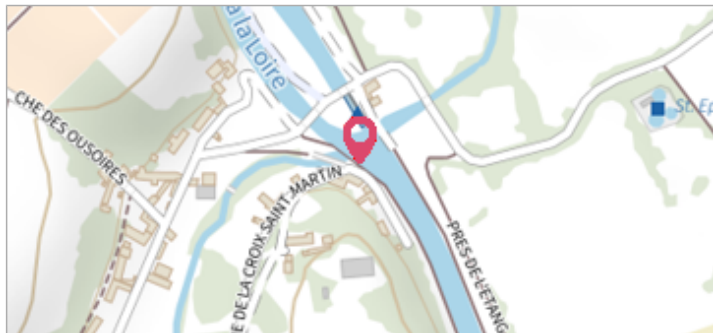
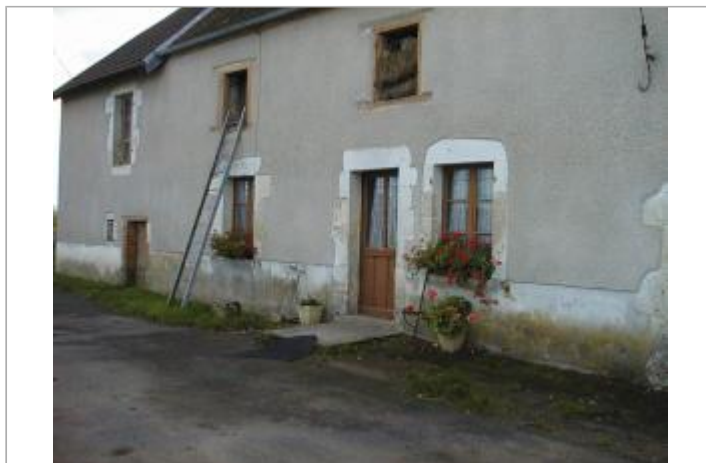
Photo du recensement d'origine

Commentaires : sur la facade d'une maison située en contre-bas de l'écluse de l'Étang . Les traits de crue sont situés de chaque coté d'une fenêtre .

Nature du repère : **Marque gravée**

État du repère : Mauvais
