Commune : **CANDES-SAINT-MARTIN**Rivière : **La Loire****Port de Candes**

10 Repère(s) sur le site**GÉNÉRAL****Unité de gestion :** Vienne-Charente-Atlantique**Code :** LCI_S_249**Date de mise à jour :** 23/02/2022**Auteur :** SPC LCI

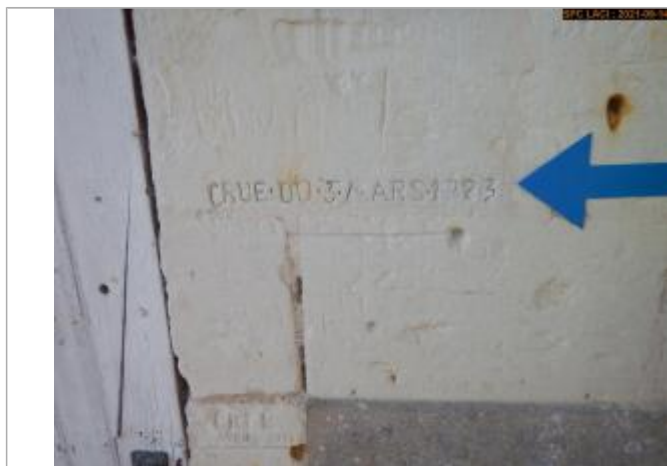
Nature de l'inondation : **Débordement de cours d'eau**Altitude calculée de l'eau : **33.57 m**Nature du repère : **Marque gravée****GÉNÉRAL****Code :** LCI_R_249_448**Date de mise à jour :****Auteur :** SPC LCI

MARQUE**Texte :** Crue du 5 mars 1923**Maximum de l'inondation :** Oui**Visibilité :** Oui**État du repère :** Bon**Pérennité :** Non renseigné**Repère calculé :** Non**PHEC :** Non**SOURCE DE REPÉRAGE : VISITE DE TERRAIN -****Type de repérage :** Source bibliographique**Organisme(s) :** DIREN Centre**NIVELLEMENT D'ORIGINE****Méthode :** Cheminement topographique**Organisme :** DDE 37**Référence nivelée :** Marque d'inondation**Description référence du repère :** marque de crue**Système altimétrique :** NGF IGN 1969 (système normal)**Altitude de la référence (en m) :** 33.570 m**Différence entre le niveau d'eau et la référence (en m) :** 0.000 m**Altitude calculée de l'eau (en m) :** 33.57 m

Vue du repère rapprochée en 2021
