Commune : **CANDES-SAINT-MARTIN** | Rivière : **La Loire**

Port de Candes

Unité de gestion : Vienne-Charente-Atlantique
Code : LCI_S_249 **Date de mise à jour :** 23/02/2022
Auteur : SPC LCI

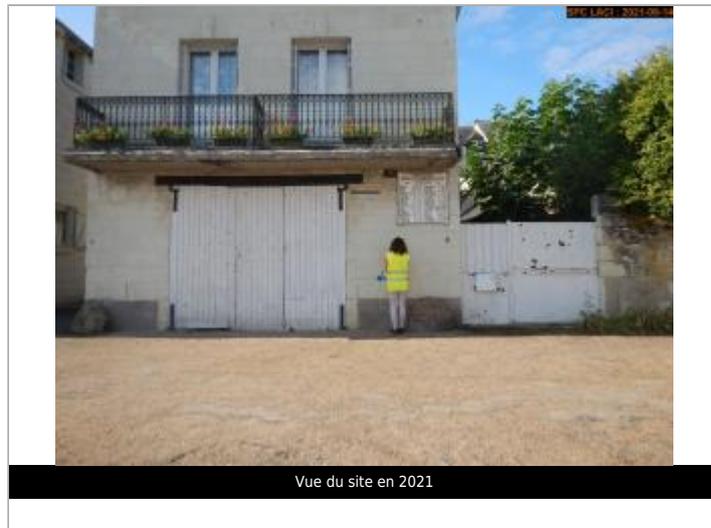
Commentaires : Sur la façade d'une maison sur le port de Candes. Nombreux traits de crue dont certains disparus ou illisibles. Certains sont aussi présents sur l'angle du mur du jardin public à proximité du fleuve. Ils étaient mentionnés sur le plan d'exposition au risque d'inondation réalisé par le DDE 37 en juin 1985. Visité le 14/09/2021

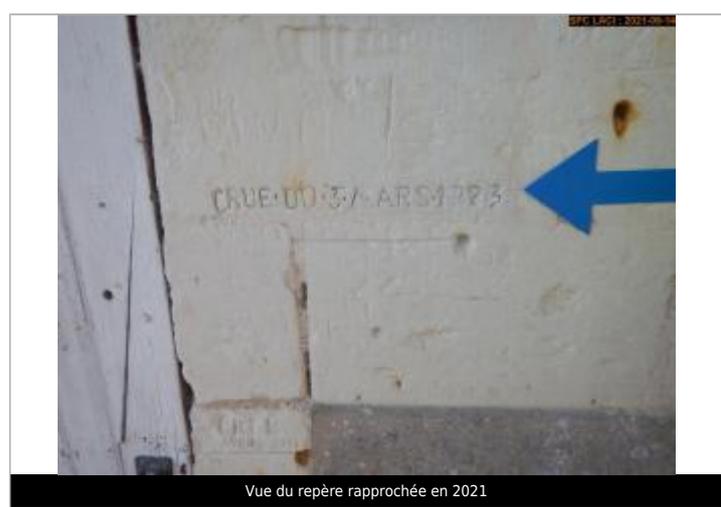
Code : LCI_R_249_448 **Date de mise à jour :** 23/02/2022
Auteur : SPC LCI

5 Mars 1923 Altitude calculée de l'eau : **33.57 m**

Nature de l'inondation : **Débordement de cours d'eau** Nature du repère : **Marque gravée**

Texte : Crue du 5 mars 1923
Maximum de l'inondation : Oui
Visibilité : Oui **État du repère :** Bon
Pérennité : Non renseigné **Repère calculé :** Non
PHEC : Non
