Commune : **CANDES-SAINT-MARTIN**Rivière : **La Loire**

Port de Candes

10 Repère(s) sur le site

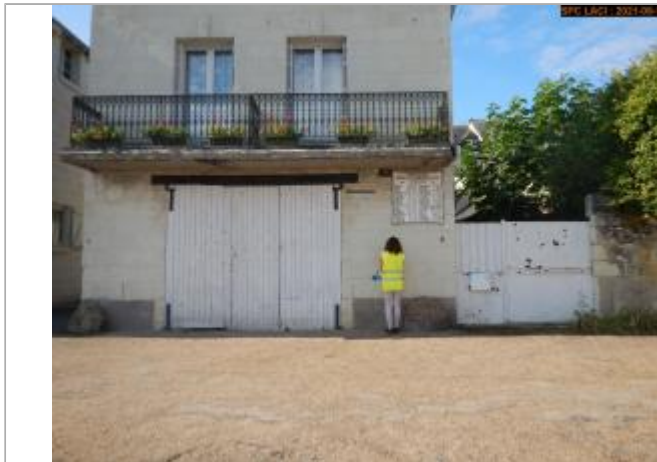
Vue du site en 2021

Commentaires : Sur la façade d'une maison sur le port de Candes. Nombreux traits de crue dont certains disparus ou illisibles. Certains sont aussi présents sur l'angle du mur du jardin public à proximité du fleuve. Ils étaient mentionnés sur le plan d'exposition au risque d'inondation réalisé par le DDE 37 en juin 1985. Visité le 14/09/2021

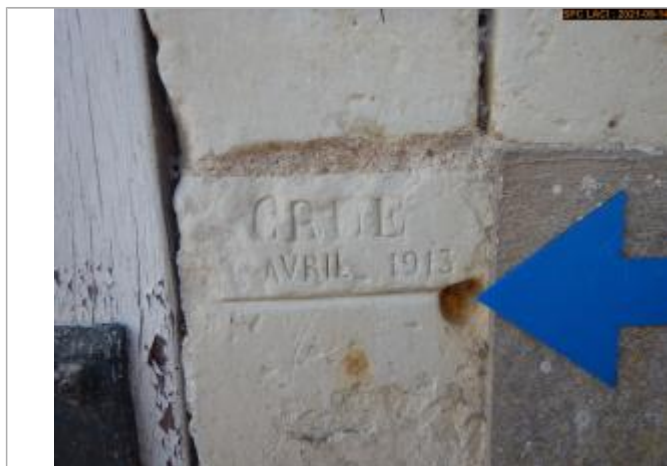
Vue du repère rapprochée en 2021

Nature de l'inondation : **Débordement de cours d'eau**Altitude calculée de l'eau : **32.98 m**Nature du repère : **Marque gravée**

Texte : Crue avril 1913**Maximum de l'inondation :** Oui**Visibilité :** Oui**État du repère :** Bon**Pérennité :** Non renseigné**Repère calculé :** Non**PHEC :** Non

Méthode : Cheminement topographique**Organisme :** DDE 37**Référence nivelée :** Marque d'inondation**Description référence du repère :** marque de crue**Système altimétrique :** NGF IGN 1969 (système normal)**Altitude de la référence (en m) :** 32.980 m**Différence entre le niveau d'eau et la référence (en m) :** 0.000 m**Altitude calculée de l'eau (en m) :** 32.98 m
