Commune : CINQ-MARS-LA-PILE

Rivière : La Loire

## Proximité de l'église, au n°8

**Unité de gestion :** Loire-Allier-Cher-Indre**Code :** LCI\_S\_299**Date de mise à jour :** 14/02/2022**Auteur :** SPC LCI

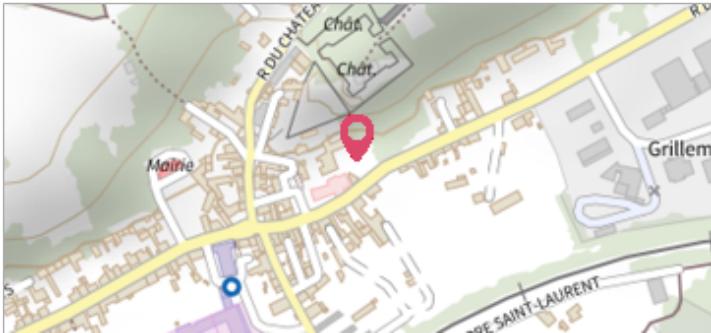
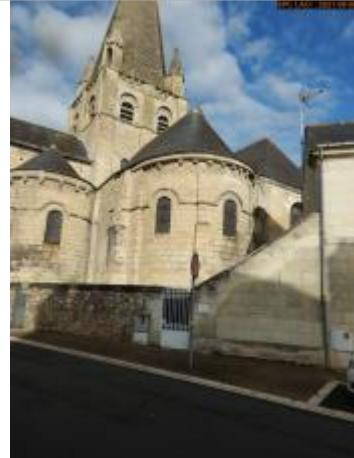
Vue du site en 2021

**Commentaires :** Sur un mur le long de la rue principale, à l'amont immédiat de l'église. Ce repère est très proche du repère 300.

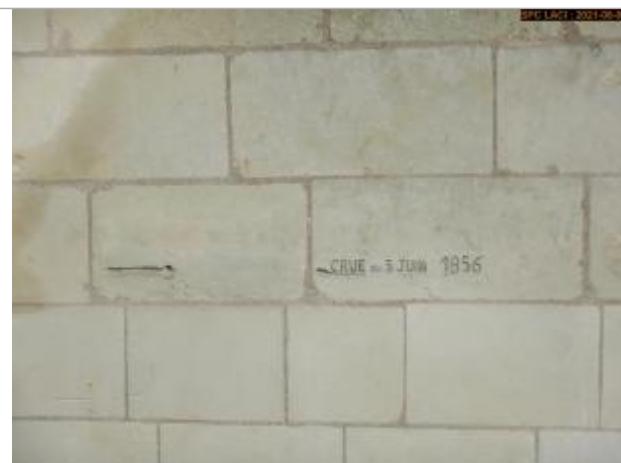
Vue du repère en 2021

Altitude calculée de l'eau : **non déterminé**Nature du repère : **Marque gravée**

**Texte :** Crue du 3 juin 1856**Maximum de l'inondation :** Oui**Visibilité :** Oui**État du repère :** Bon**Pérennité :** Longue**Repère calculé :** Non**PHEC :** Oui

**Méthode :** Cheminement topographique**Organisme :** DDE 37**Référence nivelée :** Autre type de référence**Description référence du repère :** Autre type de référence**Système altimétrique :** NGF IGN 1969 (système normal)**Différence entre le niveau d'eau et la référence (en m) :** 1.200 m
