Commune : PERRUSSON

Rue de l'Indre, D592

Rivière : L' Indre

GÉNÉRAL**Unité de gestion :** Loire-Allier-Cher-Indre**Code :** LCI_S_2061**Date de mise à jour :** 25/01/2024**Auteur :** SPC LCI

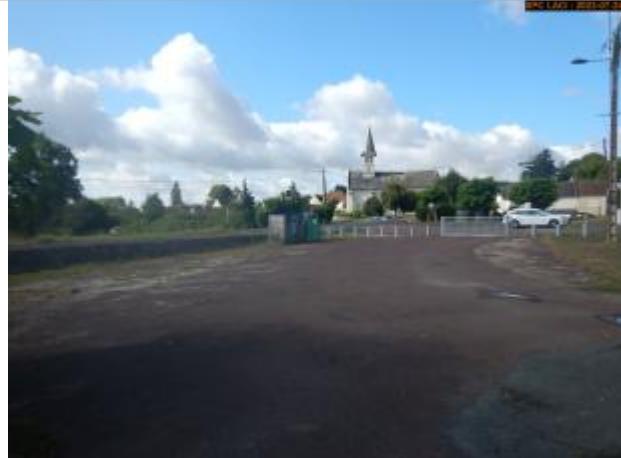
Vue du site en 2023

Commentaires : Ce site se trouve sur la rue de l'Indre, D592, au niveau du parking terrains tennis et football. En 2023, un réaménagement à modifier le site.

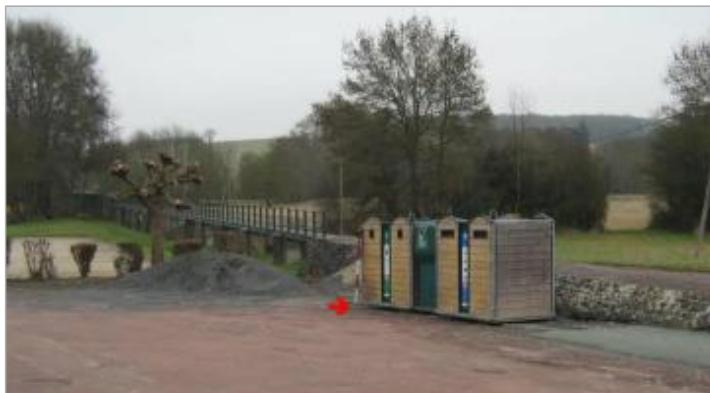
Photo du repère en 2010

**Mars 2007**Nature de l'inondation : **Débordement de cours d'eau**Altitude calculée de l'eau : **73.75 m**Nature du repère : **Témoignage oral**

Commentaires : Ce repère de crue est un témoignage oral d'un riverain. L'eau est arrivée au niveau des tris sélectifs pendant la crue de mars 2007. Les bacs des tris ont été déplacé depuis la crue, ce repère a disparu en 2023

MARQUE**Maximum de l'inondation :** Oui**Visibilité :** Oui**État du repère :** Disparu**Pérennité :** Aucune**Repère calculé :** Non**PHEC :** Non
