Commune : **PERRUSSON**Rivière : **L' Indre****Rue de l'Indre, D592****Commentaires** : Ce site se trouve sur la rue de l'Indre, D592, au niveau du parking terrains tennis et football. En 2023, un réaménagement à modifier le site.**1**

**GÉNÉRAL****Unité de gestion** : Loire-Allier-Cher-Indre**Code** : LCI\_S\_2061**Date de mise à jour** : 25/01/2024**Auteur** : SPC LCI

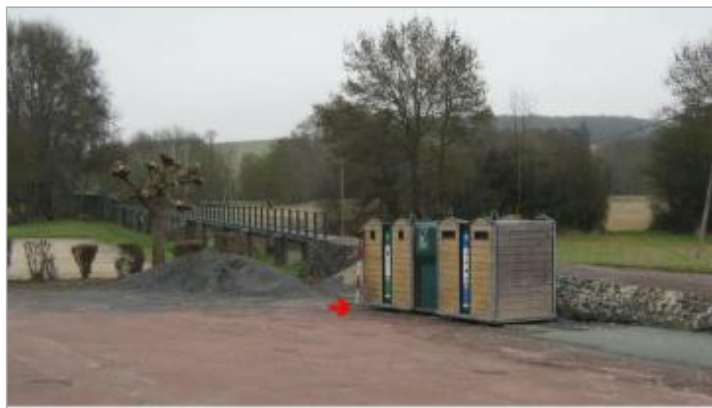
Photo du repère en 2010

**Mars 2007**Nature de l'inondation : **Débordement de cours d'eau**Altitude calculée de l'eau : **73.75 m**Nature du repère : **Témoignage oral****Commentaires** : Ce repère de crue est un témoignage oral d'un riverain. L'eau est arrivée au niveau des tris sélectifs pendant la crue de mars 2007. Les bacs des tris ont été déplacés depuis la crue, ce repère a disparu en 2023**GÉNÉRAL****Code** : LCI\_R\_2061\_3284**Date de mise à jour** :**Auteur** : SPC LCI

**MARQUE****Maximum de l'inondation** : Oui**Visibilité** : Oui**État du repère** : Disparu**Pérennité** : Aucune**Repère calculé** : Non**PHEC** : Non
