Commune : **CANDES-SAINT-MARTIN**Rivière : **La Loire****Port de Candes**

10 Repère(s) sur le site**GÉNÉRAL****Unité de gestion :** Vienne-Charente-Atlantique**Code :** LCI_S_249**Date de mise à jour :** 23/02/2022**Auteur :** SPC LCI

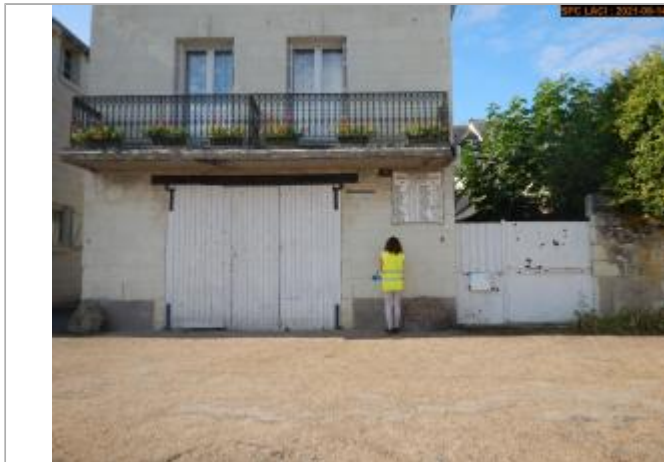
Vue du site en 2021

Commentaires : Sur la façade d'une maison sur le port de Candes. Nombreux traits de crue dont certains disparus ou illisibles. Certains sont aussi présents sur l'angle du mur du jardin public à proximité du fleuve. Ils étaient mentionnés sur le plan d'exposition au risque d'inondation réalisé par le DDE 37 en juin 1985. Visité le 14/09/2021

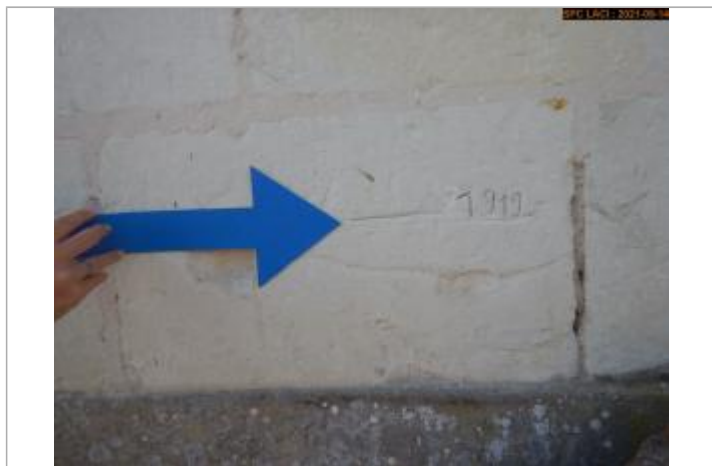
Vue du repère rapprochée en 2021

Nature de l'inondation : **Débordement de cours d'eau**Altitude calculée de l'eau : **33.48 m**Nature du repère : **Marque gravée****Commentaires :** Sur le côté du mur.**GÉNÉRAL****Code :** LCI_R_249_1122**Date de mise à jour :****Auteur :** SPC LCI

MARQUE**Texte :** 1912**Maximum de l'inondation :** Oui**Visibilité :** Oui**État du repère :** Non renseigné**Pérennité :** Non renseigné**Repère calculé :** Non**PHEC :** Non**SOURCE DE REPÉRAGE : VISITE DE TERRAIN -****Type de repérage :** Source bibliographique**Organisme(s) :** DIREN Centre**NIVELLEMENT D'ORIGINE****Méthode :** Cheminement topographique**Organisme :** DDE 37**Référence nivelée :** Marque d'inondation**Description référence du repère :** marque de crue**Système altimétrique :** NGF IGN 1969 (système normal)**Altitude de la référence (en m) :** 33.480 m**Différence entre le niveau d'eau et la référence (en m) :** 0.000 m**Altitude calculée de l'eau (en m) :** 33.48 m
