Commune : **CANDES-SAINT-MARTIN**Rivière : **La Loire****Port de Candes**

10 Repère(s) sur le site**GÉNÉRAL****Unité de gestion :** Vienne-Charente-Atlantique**Code :** LCI_S_249**Date de mise à jour :** 23/02/2022**Auteur :** SPC LCI

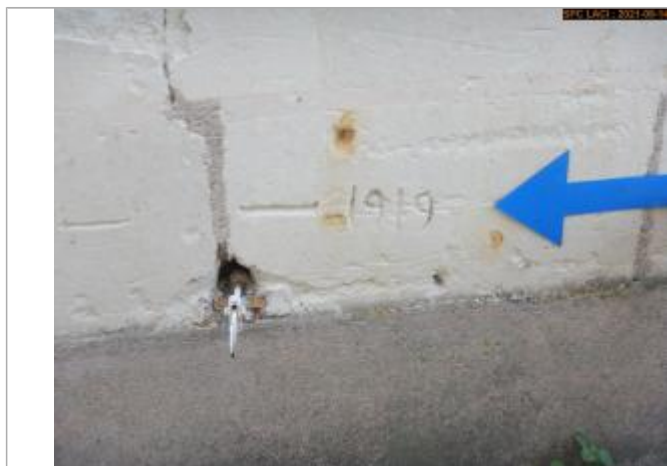
Nature de l'inondation : **Débordement de cours d'eau**Altitude calculée de l'eau : **33.47 m**Nature du repère : **Marque gravée****GÉNÉRAL****Code :** LCI_R_249_1123**Date de mise à jour :** 23/02/2022**Auteur :** SPC LCI**MARQUE****Texte :** 1919**Maximum de l'inondation :** Oui**Visibilité :** Oui**État du repère :** Non renseigné**Pérennité :** Non renseigné**Repère calculé :** Non**PHEC :** Non**SOURCE DE REPÉRAGE : VISITE DE TERRAIN -****Type de repérage :** Source bibliographique**Organisme(s) :** DIREN Centre**NIVELLEMENT D'ORIGINE****Méthode :** Cheminement topographique**Organisme :** DDE 37**Référence nivelée :** Marque d'inondation**Description référence du repère :** marque de crue**Système altimétrique :** NGF IGN 1969 (système normal)**Altitude de la référence (en m) :** 33.470 m**Différence entre le niveau d'eau et la référence (en m) :** 0.000 m**Altitude calculée de l'eau (en m) :** 33.47 m

Vue du repère rapprochée en 2021
