Commune : **CANDES-SAINT-MARTIN**Rivière : **La Loire****Port de Candes**

10 Repère(s) sur le site**GÉNÉRAL****Unité de gestion :** Vienne-Charente-Atlantique**Code :** LCI_S_249**Date de mise à jour :** 23/02/2022**Auteur :** SPC LCI

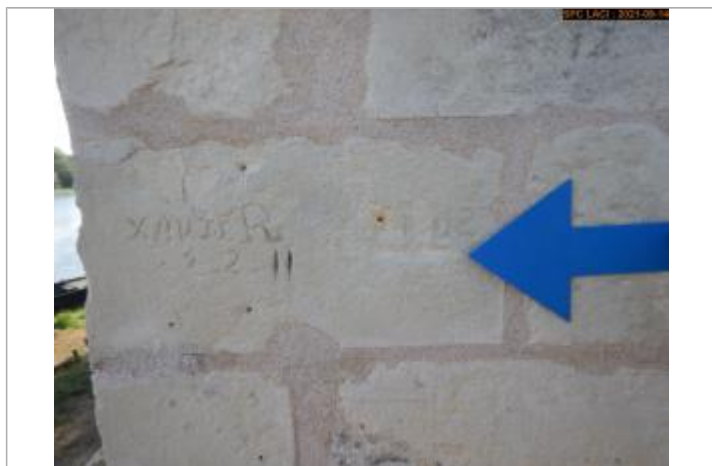
Nature de l'inondation : **Débordement de cours d'eau**Altitude calculée de l'eau : **33.18 m**Nature du repère : **Marque gravée****GÉNÉRAL****Code :** LCI_R_249_1125**Date de mise à jour :****Auteur :** SPC LCI

Vue du repère rapprochée en 2021

MARQUE**Texte :** Texte peu visible : 02**Maximum de l'inondation :** Oui**Visibilité :** Oui**État du repère :** Non renseigné**Pérennité :** Non renseigné**Repère calculé :** Non**PHEC :** Non**SOURCE DE REPÉRAGE : VISITE DE TERRAIN -****Type de repérage :** Source bibliographique**Organisme(s) :** DIREN Centre**NIVELLEMENT D'ORIGINE****Méthode :** Cheminement topographique**Organisme :** DDE 37**Référence nivelée :** Marque d'inondation**Description référence du repère :** marque de crue**Système altimétrique :** NGF IGN 1969 (système normal)**Altitude de la référence (en m) :** 33.180 m**Différence entre le niveau d'eau et la référence (en m) :** 0.000 m**Altitude calculée de l'eau (en m) :** 33.18 m
