Commune : **COUARGUES** | Rivière : **La Loire**

RD187, Les Vallées

Unité de gestion : Loire-Allier-Cher-Indre
Code : LCI_S_146 **Date de mise à jour :** 25/08/2016
Auteur : SPC LCI

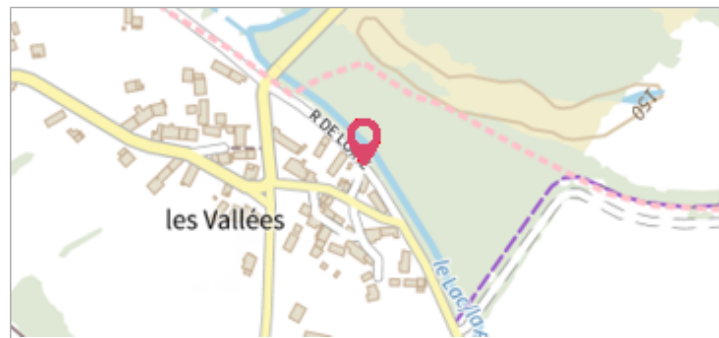
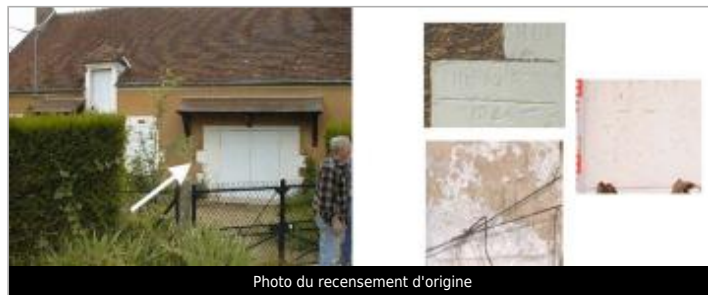
Photo du recensement d'origine

Commentaires : aux "Vallées", sur la facade d'une maison située à l'amont du hameau, sur la D187 .Il y a 3 repères , chacun au niveau d'une porte différente
