Commune : <b>COUARGUES</b>	Rivière : <b>La Loire</b>
	<b>RD187, Les Vallées</b>	
<b>Commentaires</b> : aux "Vallées", sur la facade d'une maison située à l'amont du hameau , sur la D187 .Il y a 3 repères , chacun au niveau d'une porte différente		<b>3</b> Repère(s) sur le site

<b>GÉNÉRAL</b>	
<b>Unité de gestion</b> : Loire-Allier-Cher-Indre	<b>Date de mise à jour</b> : 25/08/2016
<b>Code</b> : LCI_S_146	<b>Auteur</b> : SPC LCI

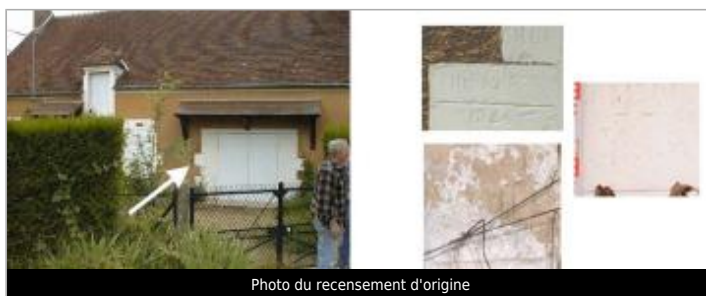
<b>27 Septembre 1866</b>	<b>Altitude calculée de l'eau</b> : <b>154.31 m</b>
	<b>Nature de l'inondation</b> : <b>Débordement de cours d'eau</b>	<b>Nature du repère</b> : <b>Marque gravée</b>

<b>MARQUE</b>	
<b>Maximum de l'inondation</b> : Oui	<b>Visibilité</b> : Non renseigné
<b>État du repère</b> : Bon	<b>Pérennité</b> : Non renseigné
<b>PHEC</b> : Non	<b>Repère calculé</b> : Non
