Commune : **BREHEMONT**Rivière : **La Loire**

Domaine de Milly

Code : LCI_S_897

Code : LCI_R_897_1772

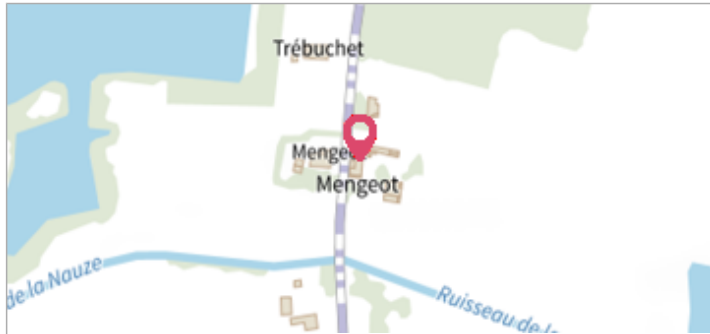
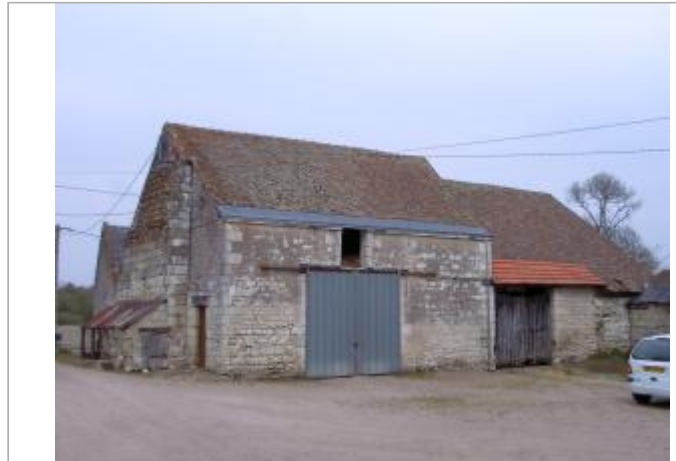
Photo du recensement d'origine

Commentaires : Sur le coté gauche de la porte et surtout à l'intérieur de la grange située à l'angle nord est du domaine de Milly. Les laisses de crue de 1856 et 1866 sont encore très bien visibles.

Nature de l'inondation : **Débordement de cours d'eau**Altitude calculée de l'eau : **39.356 m**Nature du repère : **Marque gravée**

État du repère : Bon
