Commune : **BREHEMONT** | Rivière : **La Loire**

Domaine de Milly

Unité de gestion : Loire-Allier-Cher-Indre
Code : LCI_S_897 **Date de mise à jour :** 25/08/2016
Auteur : SPC LCI

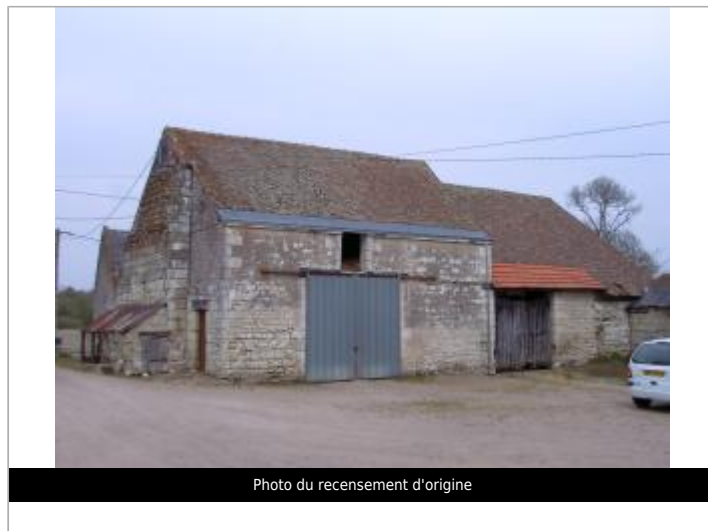
Commentaires : Sur le coté gauche de la porte et surtout à l'intérieur de la grange située à l'angle nord est du domaine de Milly. Les laisses de crue de 1856 et 1866 sont encore très bien visibles.
