Commune : **MARCILLY-SUR-VIENNE**Rivière : **La Vienne**

Eglise de Marcilly-sur-Vienne

12 Repère(s) sur le site

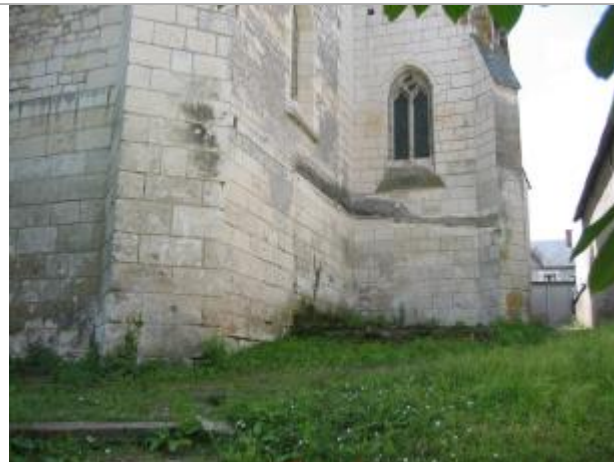
Photo du recensement d'origine

Commentaires : Repères situés sur le chevêtre de l'église, côté Vienne. Beaucoup de traits ne sont pas identifiables. Des "graffitis" rendent l'identification difficile. Certaines marques ne correspondraient pas à des crues mais à des événements religieux !!! 1530

Nature de l'inondation : **Débordement de cours d'eau**Altitude calculée de l'eau : **41.45 m**Nature du repère : **Marque gravée**
