Commune : **BEAUMONT-EN-VERON**Rivière : **La Vienne**

Croisement des sentiers pédestres

Code : LCI_S_1116

Code : LCI_R_1116_2350

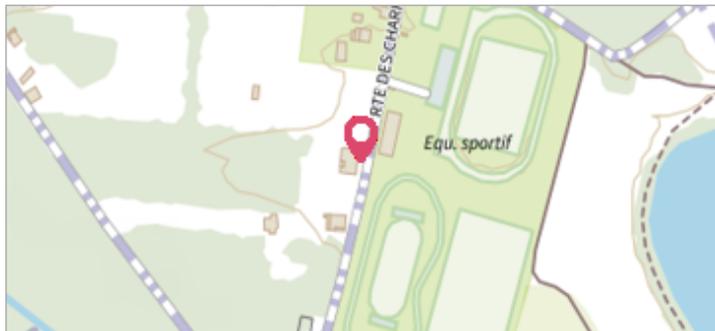
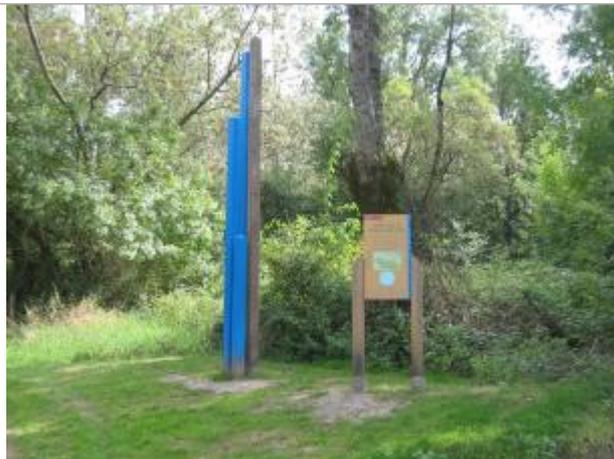
Photo du recensement d'origine

Commentaires : Au croisement des sentiers pédestres. Repères en bois peints en bleu installés dans le cadre du PNR Anjou Touraine.

Nature du repère : **Marque peinture ou encre**
