Commune : **LIVRY**Rivière : **L' Allier**

## 5/426 Route de l'Allier

**Unité de gestion :** Loire-Allier-Cher-Indre**Code :** LCI\_S\_1166**Date de mise à jour :** 13/02/2024**Auteur :** SPC LCI

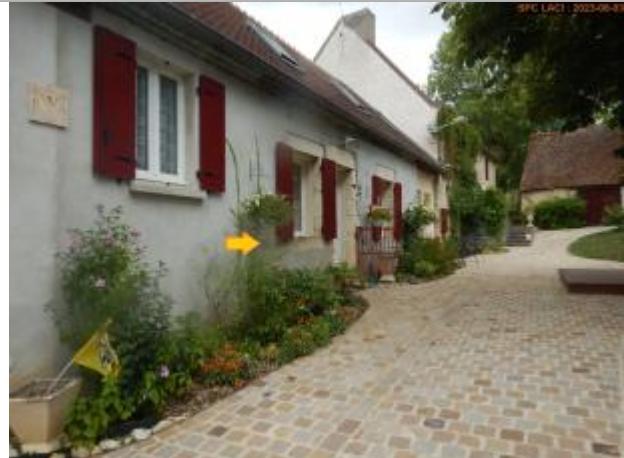
**Commentaires :** Ce site se trouve le long de la D134 parallèle à l'Allier, à l'intérieur d'une propriété au numéro N°5/426 de la Route de l'Allier. Plus précisément, il se trouve sur le côté gauche de l'encadrement de la fenêtre gauche collée à la porte d'entrée d'accès au soubassement sur le mur de façade Sud.

Vue du site en 2023

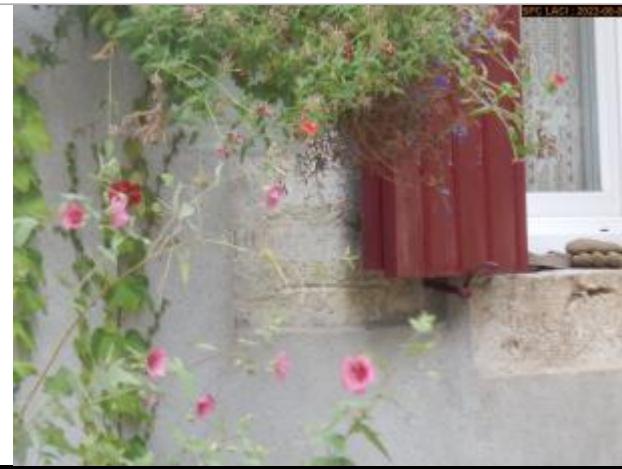
Nature de l'inondation : **Débordement de cours d'eau**Altitude calculée de l'eau : **188.615 m**Nature du repère : **Marque gravée****Commentaires :** Ce repère de crue est une marque gravée avec un trait et un écrit sur le montant gauche de la fenêtre sur le mur de façade Sud.

**Texte :** CRUE 19 OCTOBRE 1846**Maximum de l'inondation :** Oui**Visibilité :** Non renseigné**Pérennité :** Longue**PHEC :** Non**État du repère :** Bon**Repère calculé :** Non

Vue du repère en 2023
