Commune : <b>ARDENTES</b>	Rivière : <b>L' Indre</b>
<h2>Rue George Sand</h2>

**Unité de gestion :** Loire-Allier-Cher-Indre  
**Code :** LCI\_S\_2190      **Date de mise à jour :** 17/02/2022  
**Auteur :** SPC LCI

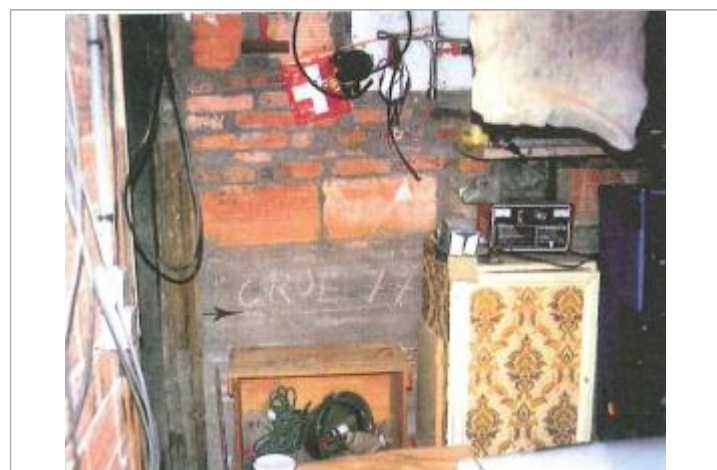
Vue du repère

**Commentaires :** à l'intérieure d'un garage en brique

**Maximum de l'inondation :** Oui  
**Visibilité :** Non renseigné      **État du repère :** Non renseigné  
**Pérennité :** Non renseigné      **Repère calculé :** Non  
**PHEC :** Non
