Commune : <b>LA CHATRE</b>	Rivière : <b>L' Indre</b>
<b>Rue Nationale</b>		
<b>Commentaires</b> : RD943, garage près du giratoire du Lion d'Argent,		<b>1</b> Repère(s) sur le site

**Unité de gestion** : Loire-Allier-Cher-Indre  
**Code** : LCI\_S\_2312      **Date de mise à jour** : 25/08/2016  
**Auteur** : SPC LCI

**Code** : LCI\_R\_2312\_3562      **Date de mise à jour** :  
**Auteur** : SPC LCI      09/01/2023

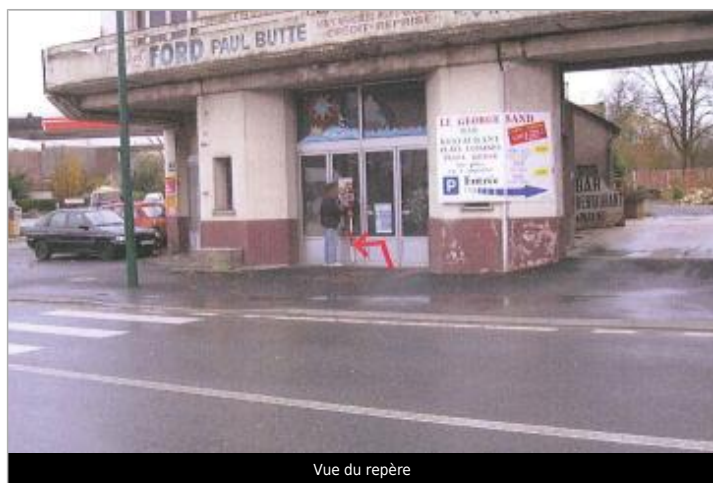
<b>Mars 2007</b>	Altitude calculée de l'eau : <b>201.26 m</b>
Nature de l'inondation : <b>Débordement de cours d'eau</b>		Nature du repère : <b>Témoignage oral</b>
<b>Commentaires</b> : l'eau est arrivée à 40 cm au dessus du seuil de la porte du garage

**Maximum de l'inondation** : Oui  
**Visibilité** : Non renseigné      **État du repère** : Non renseigné  
**Pérennité** : Non renseigné      **Repère calculé** : Non  
**PHEC** : Non
