Commune : **LA CHATRE**Rivière : **L' Indre****Rue de l'Indre, n°15****Commentaires :** Au n°15, rue de l'Indre. En 2021, la façade de la maison est envahie par de la vigne sauvage.**1**

**GÉNÉRAL****Unité de gestion :** Loire-Allier-Cher-Indre**Code :** LCI\_S\_2329**Date de mise à jour :** 17/02/2022**Auteur :** SPC LCI

**26 Mai 1977**Nature de l'inondation : **Débordement de cours d'eau**Altitude calculée de l'eau : **203.61 m**Nature du repère : **Témoignage oral****Commentaires :** marque gravée sur le mur à l'angle de la maison**GÉNÉRAL****Code :** LCI\_R\_2329\_3583**Date de mise à jour :****Auteur :** SPC LCI

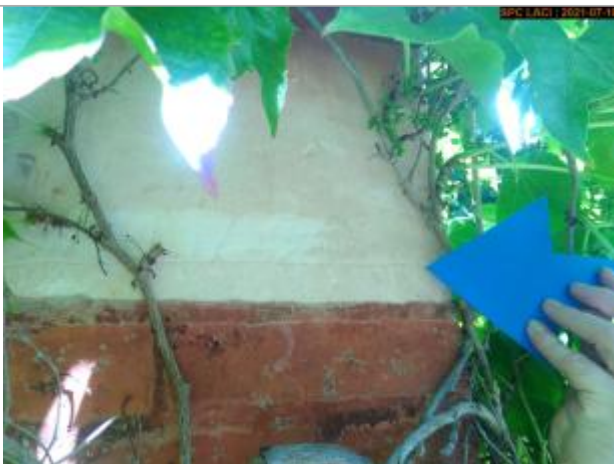
Vue du repère rapprochée en 2021

**MARQUE****Maximum de l'inondation :** Oui**Visibilité :** Oui**État du repère :** Bon**Pérennité :** Longue**Repère calculé :** Non**PHEC :** Non**SOURCE DE REPÉRAGE :** DDE 36, ATLAS DES ZONES INONDABLES DE LA VALLÉE DE L'INDRE - 20/07/2016**Type de repérage :** Source bibliographique**Organisme :** DDE 36**NIVELLEMENT D'ORIGINE****Méthode :** Cheminement topographique**Organisme :** CETE Normandie - Centre**Référence nivelée :** Marque d'inondation**Description référence du repère :** marque de crue**Système altimétrique :** NGF IGN 1969 (système normal)**Altitude de la référence (en m) :** 203.610 m**Différence entre le niveau d'eau et la référence (en m) :** 0.000 m**Altitude calculée de l'eau (en m) :** 203.61 m
