Commune : **PALLUAU-SUR-INDRE**Rivière : **L' Indre**

Rue du Lavoir, atelier peinture

Code : LCI_S_2424

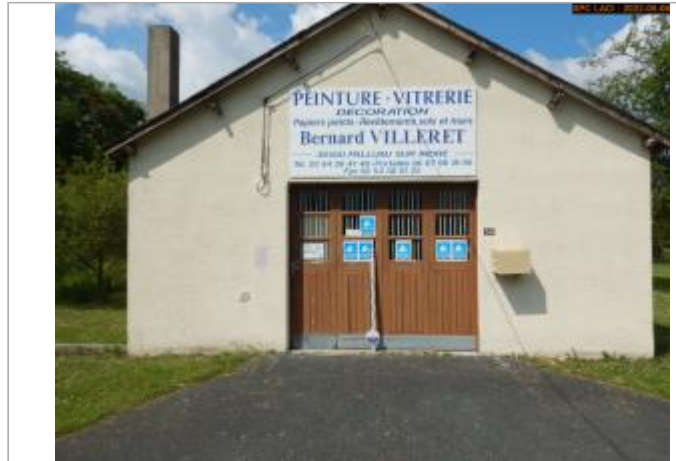
Commentaires : Rue du Lavoir au niveau du seuil de l'atelier de peinture.

Vue du site en 2022

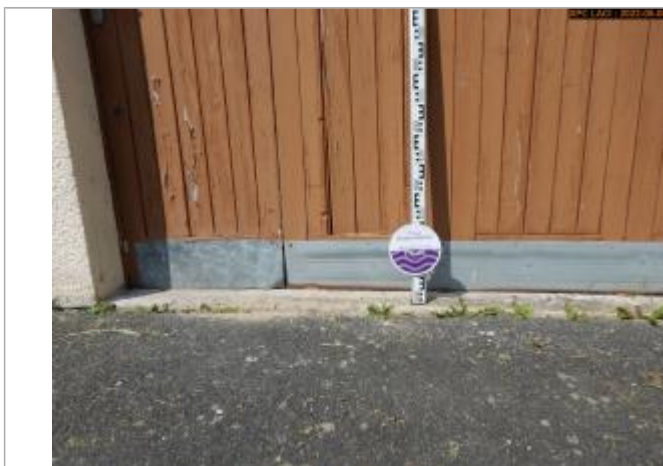
Altitude calculée de l'eau : **98.53 m**

Commentaires : La crue est arrivée à 20 cm du seuil d'entrée de l'atelier

Vue du repère en 2022
