Commune : **PALLUAU-SUR-INDRE**Rivière : **L' Indre****Rue du Lavoir, atelier peinture****Commentaires** : Rue du Lavoir au niveau du seuil de l'atelier de peinture.**1** Repère(s) sur le site**GÉNÉRAL****Unité de gestion** : Loire-Allier-Cher-Indre**Code** : LCI_S_2424**Date de mise à jour** : 09/05/2022**Auteur** : SPC LCI

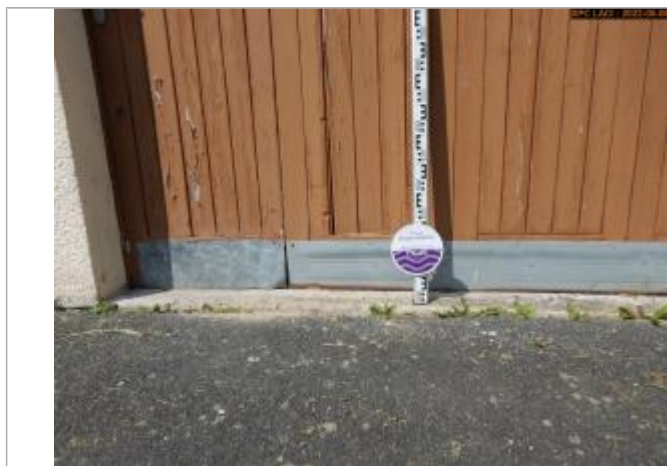
Vue du repère en 2022

**26 mai 1977**Nature de l'inondation : **Débordement de cours d'eau**Altitude calculée de l'eau : **98.53 m**Nature du repère : **Témoignage oral****Commentaires** : La crue est arrivée à 20 cm du seuil d'entrée de l'atelier**GÉNÉRAL****Code** : LCI_R_2424_3689**Date de mise à jour** :**Auteur** : SPC LCI
