Commune : **FRANCUEIL**Rivière : **Le Cher****Maison, chemin bord de la RD80**

3 Repère(s) sur le site**GÉNÉRAL****Unité de gestion** : Loire-Allier-Cher-Indre**Code** : LCI_S_1403**Date de mise à jour** : 08/02/2024**Auteur** : SPC LCI

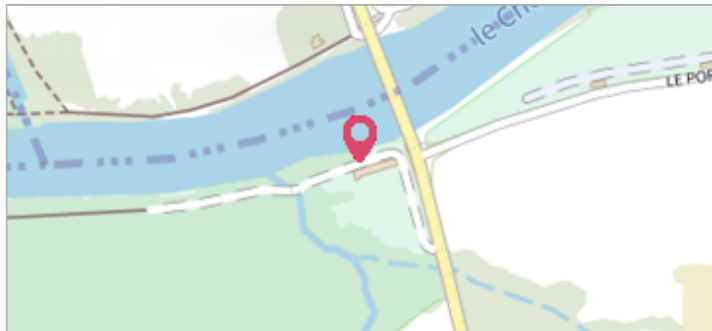
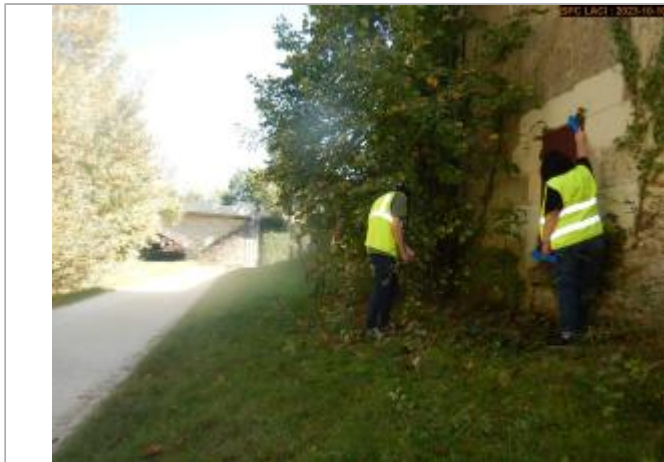
Vue du site en 2023

Commentaires : Ce site se trouve sur un chemin bordant le Cher à 100m en aval et en rive gauche du pont de Chisseaux sur la route D80. Plus précisément, il se situe sur la première maison du le chemin quand on part de la D80. Il se trouve sur la façade coté cher dans l'encadrement de la fenêtre en haut (02/06/1856) et à droite (13/051856).

Commentaires : Ce repère de crue est une marque gravée, il est constitué d'un trait et d'un écrit. En 2023, il a disparu.
