Commune : **BEAULIEU**Rivière : **La Suisse****Stade Antoine Gouy, côté entrée vestiaire**

1 Repère(s) sur le site**GÉNÉRAL****Unité de gestion :** Loire-Cher-Indre**Code :** LCI_S_2684**Date de mise à jour :** 28/02/2022**Auteur :** SPC LCI

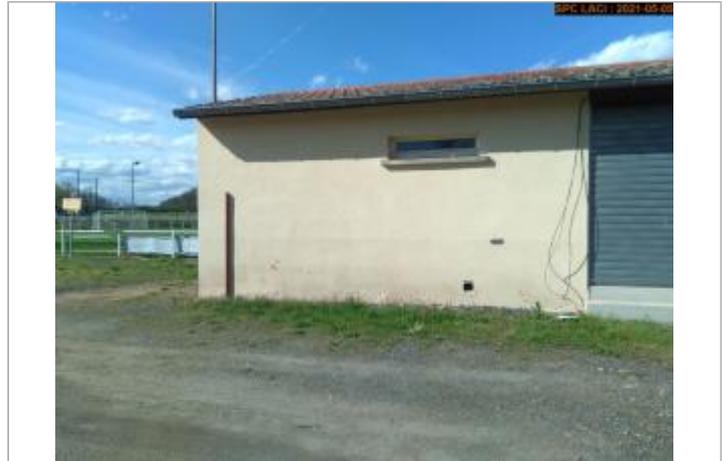
Commentaires : Le repère se situe sur la façade du mur de l'entrée du vestiaire du terrain de foot du stade Antoine Gouy. On peut remarquer sur la photo du site de 2021, que la trace du niveau de la crue de 1996 est toujours présente.

Vue du site en 2021

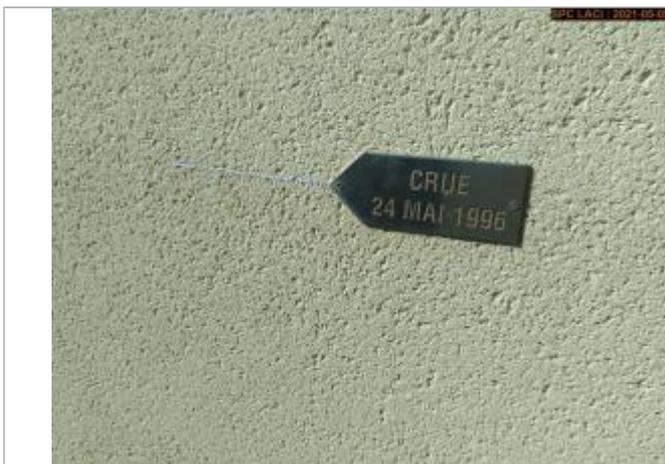
Nature de l'inondation : **Débordement de cours d'eau**Altitude calculée de l'eau : **non déterminé**Nature du repère : **Plaque****Commentaires :** Façade de l'entrée du vestiaire du terrain de foot**GÉNÉRAL****Code :** LCI_R_2684_4539**Date de mise à jour :****Auteur :** SPC LCI

MARQUE**Texte :** Crue 24 mai 1996**Maximum de l'inondation :** Oui**Visibilité :** Oui**État du repère :** Bon**Pérennité :** Longue**Repère calculé :** Non**PHEC :** Oui**SOURCE DE REPÉRAGE :** ETUDE CIDEE POUR LE SICALA DE HAUTE-LOIRE - AVRIL 2007 -**Type de repérage :** Source bibliographique**Organisme :** SICALA 43**NIVELLEMENT D'ORIGINE****Méthode :** Cheminement topographique**Organisme :** Bureau d'études**Référence nivelée :** Autre type de référence**Description référence du repère :** Autre type de référence**Système altimétrique :** NGF IGN 1969 (système normal)**Différence entre le niveau d'eau et la référence (en m) :** 1.000 m

Vue du repère rapprochée en 2021
