Commune : **MONTBRISON**Rivière : **Le Moingt****Pont de la D8 - Mur côté amont rive droite**

**1** Repère(s) sur le site**GÉNÉRAL****Unité de gestion :** Loire-Allier-Cher-Indre**Code :** LCI\_S\_2728**Date de mise à jour :** 23/01/2024**Auteur :** SPC LCI

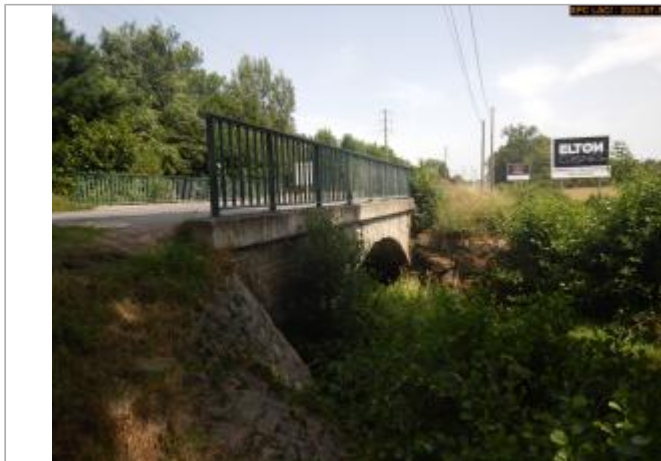
**Commentaires :** Ce site se trouve au niveau du pont de la route D8, plus précisément, sur le mur de celui-ci sur le côté amont et sur la rive droite.

Vue du site en 2023

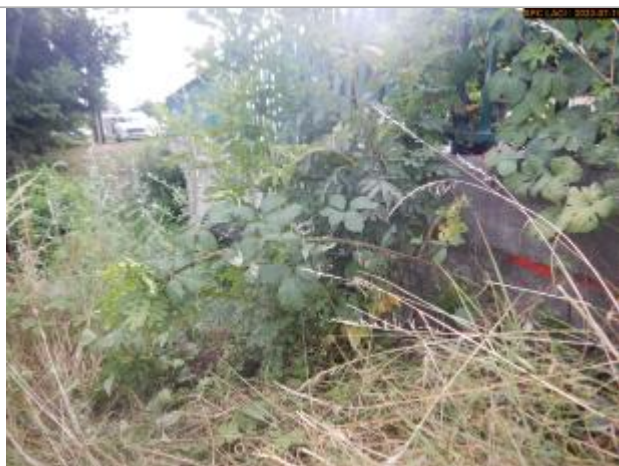
**Commentaires :** Ce repère de crue est une marque jaune issue d'une laisse sur le mur du pont, plus précisément à 0.30 m en dessous du haut du parapet. Cette trace a disparu en 2023. Une nouvelle marque rouge a été faite en 2023.

**MARQUE****Maximum de l'inondation :** Oui**Visibilité :** Oui**État du repère :** Bon**Pérennité :** Longue**Repère calculé :** Non**PHEC :** Non**SOURCE DE REPÉRAGE : LAISSES DE LA CRUE DE 11/2008 DANS LE DÉP. DE LA LOIRE - DDT42 - 2009 -****Type de repérage :** Campagne de terrain post-inondation**Organisme :** DDT 42**NIVELLEMENT D'ORIGINE****Méthode :** Cheminement topographique**Organisme :** Bureau d'études**Référence nivelée :** Marque d'inondation**Description référence du repère :** marque de crue**Système altimétrique :** NGF IGN 1969 (système normal)**Altitude de la référence (en m) :** 390.012 m**Différence entre le niveau d'eau et la référence (en m) :** 0.000 m**Altitude calculée de l'eau (en m) :** 390.012 m

Vue du repère en 2023
