Commune : **BLIGNY-SUR-OUCHÉ**Rivière : **L' Ouche****49 Route de Beaune****1** Repère(s) sur le site**GÉNÉRAL****Unité de gestion :** Saône-Doubs**Code :** OUCHE_S_21087-1**Date de mise à jour :** 08/08/2016**Auteur :** gestionnaire_SCVigicrues

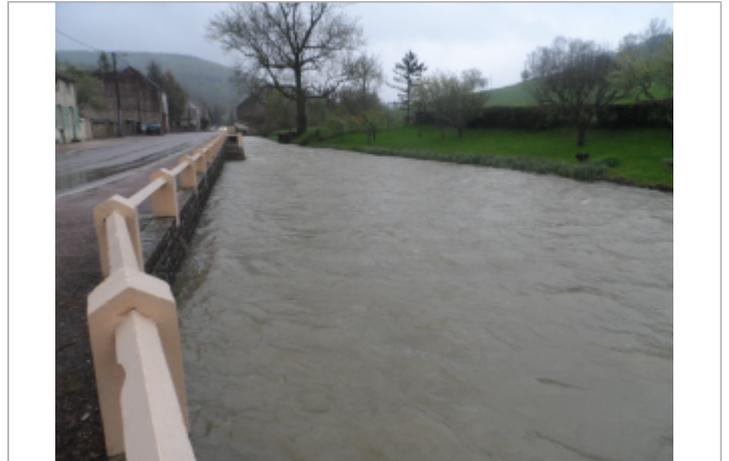
Photo du site - Auteur : Commune

**Mai 2013**Nature de l'inondation : **Débordement de cours d'eau**Altitude calculée de l'eau : **358.807 m**Nature du repère : **Laisse d'inondation****Commentaires :** Escalier situé face au 49 route de Beaune. Le niveau a presque atteint le sommet de la 6ème marche (en partant du haut de l'escalier). Pas de débordements. Photo du 3 mai à 16h30 transmise par la commune.**GÉNÉRAL****Code :** OUCHE_R_21087-1_1**Date de mise à jour :** 02/09/2019**Auteur :**
